During the six months between December 1950 and June 1951 the most spectacular and expensive slide in the history of the Railway occurred in the area between Mile 46½ and Mile 48½.

The cost of restoring the line and permanent repairs, to these two miles (46½ - 48½), amounted to \$ 327,906. (¢ 1,859,228.00). This of course, does not include loss of revenue during the periods during which traffic could not move.

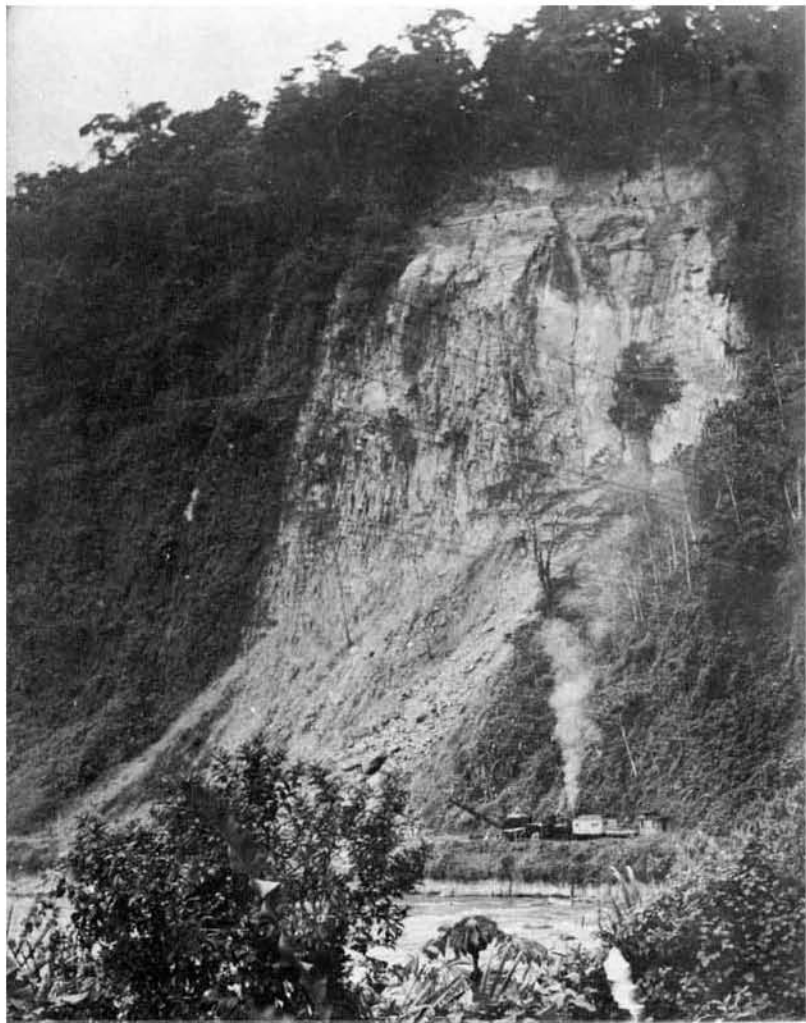
El derrumbe de piedras en 48 ½ Millas ocurrido en 1944.
Dos hombres perdieron la vida en este derrumbe.

The rock fall of 1944 at 48 ½ Miles. Two men lost their
lives in this slide.

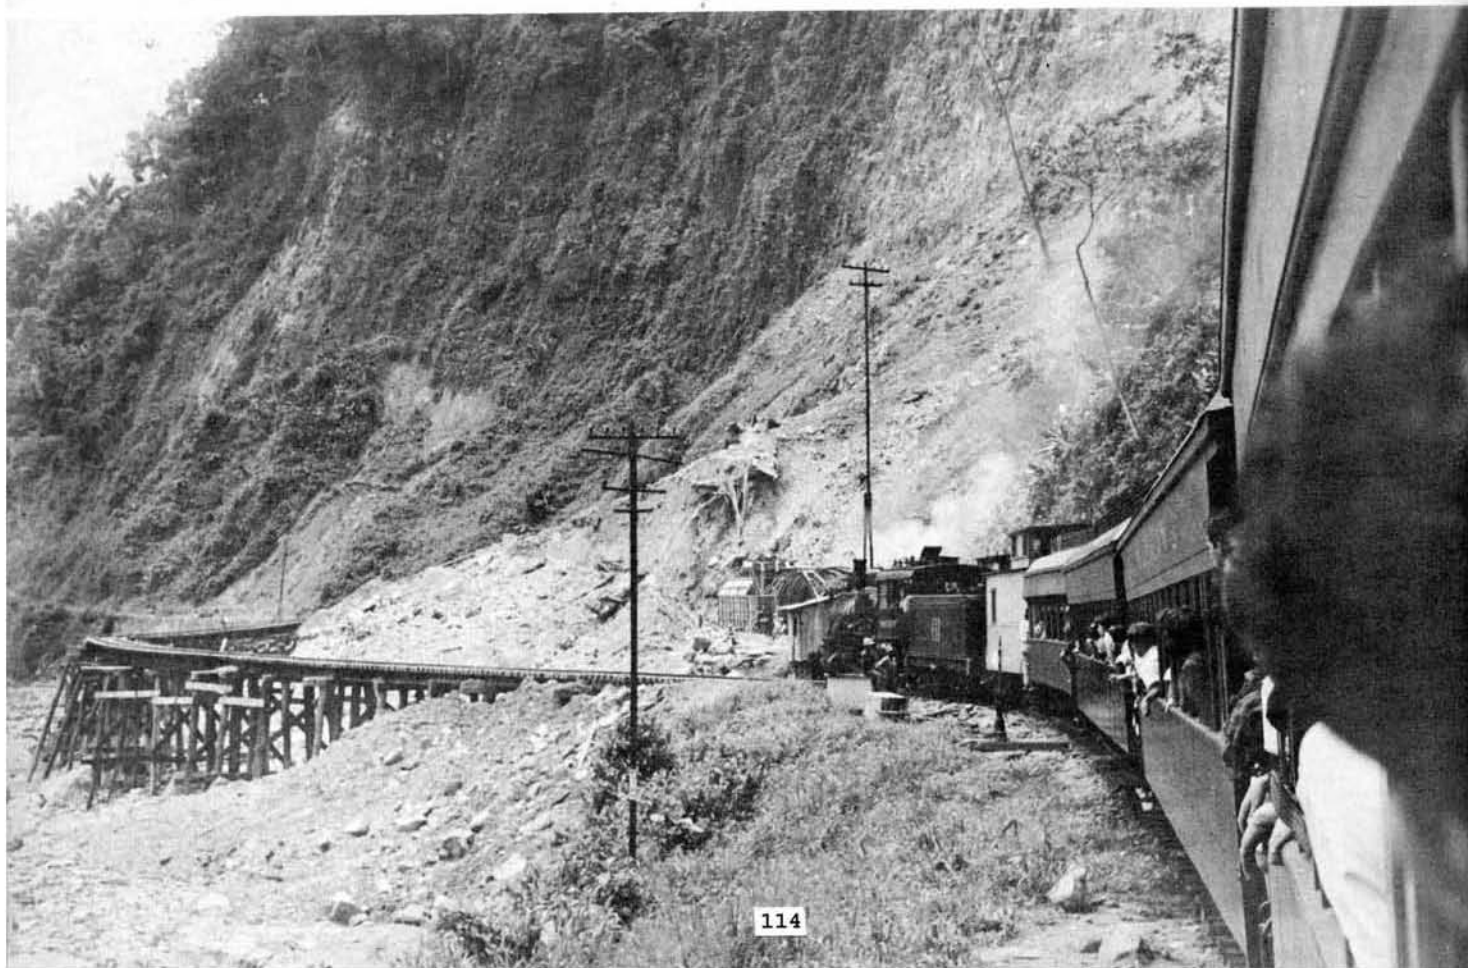
Puente de pilotes sobre el río construido alrededor del
derrumbe. Al fondo se puede ver el comienzo de la
construcción del túnel de 48 ½ Millas.

The trestle up the river around the slide. Note beginning
of tunnel construction. (48 ½ Miles).

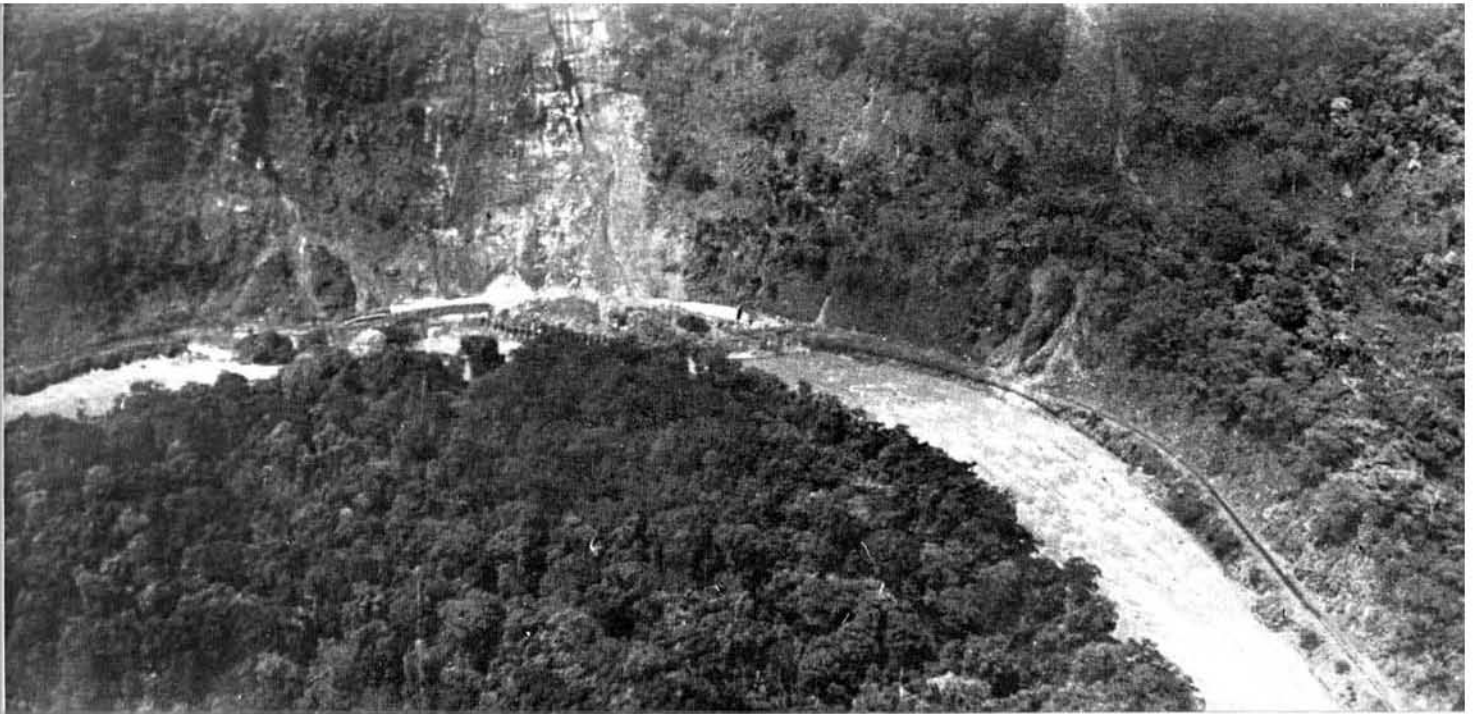
Durante la construcción del túnel de 48 ½ Millas en 1945.

During construction of the 48 ½ Miles tunnel in 1945.

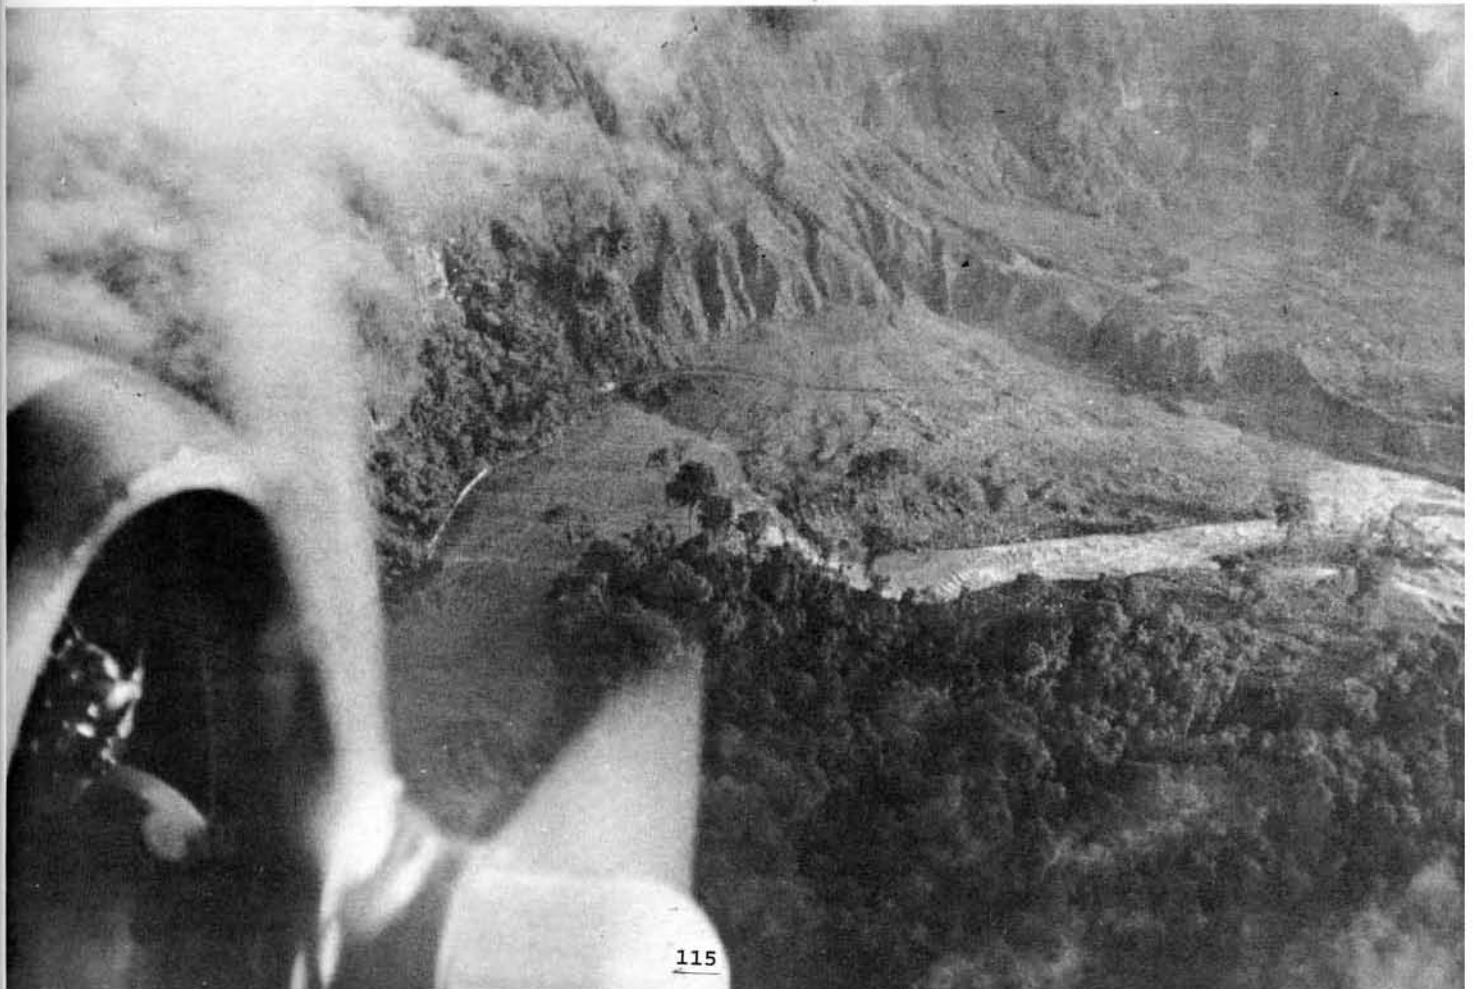
La misma localidad después del gran derrumbe de Marzo 1951. Compare este grabado con el de arriba. Note la laguna, la línea del túnel, el río bloqueado. Se puede ver la nueva trocha como una línea delgada oscura por encima del derrumbe.

Same locality after the big slide of March 1951. Compare this photo with the one above. Note lagoon, line of tunnel, river block. New track can be seen as a thin obscure line over top of slide.

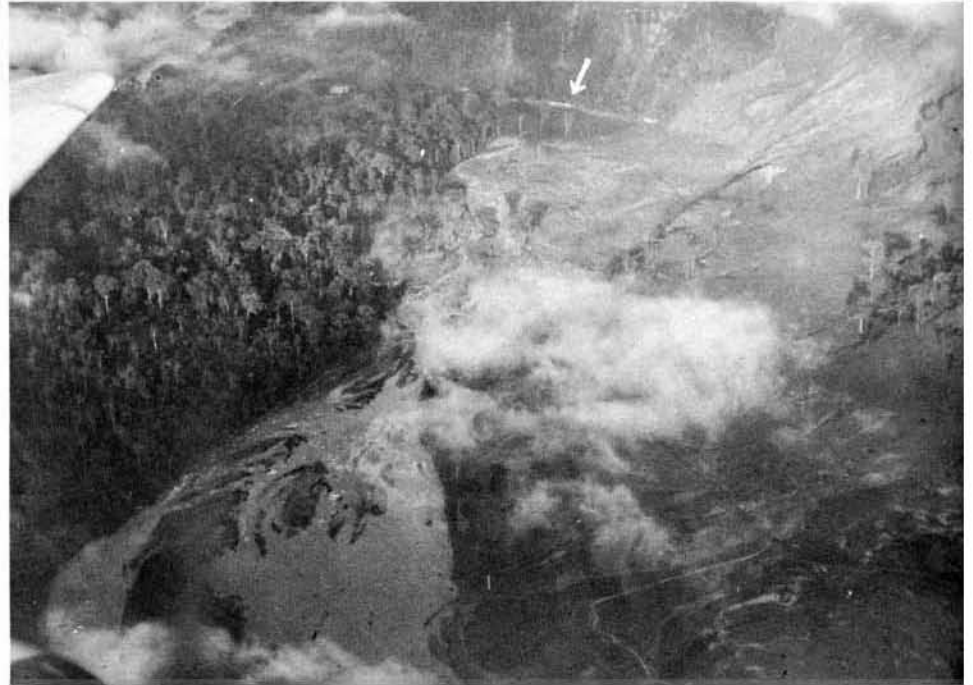
Vista de cerca por sobre el derrumbe, mirando al oeste de la Milla 48, relleno de todo llenando el curso antiguo del río hacia el frente del peñasco encima del túnel en la Milla 48 $\frac{1}{2}$.

Close up of slide, looking West from 48 Mile post across mud flat, filling old river course to face of cliff above tunnel at Mile 48 $\frac{1}{2}$.

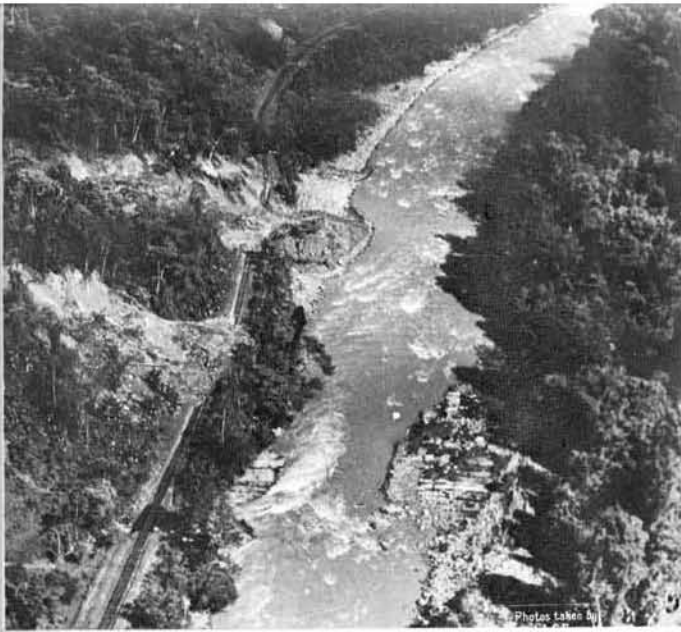
Vista aérea del derrumbe de 1949 en la Milla 47 y 47¼. Este fué solamente una parte del gran movimiento (de 1951) que también incluyó el movimiento en la Milla 48½, pero que en un principio no fué reconocido como tal.

Aerial view of 1949 slide at Mile 47 and 47¼. This was just a part of the big (1951) movement that also included the movement at 48½ Miles, but was not recognized as such.

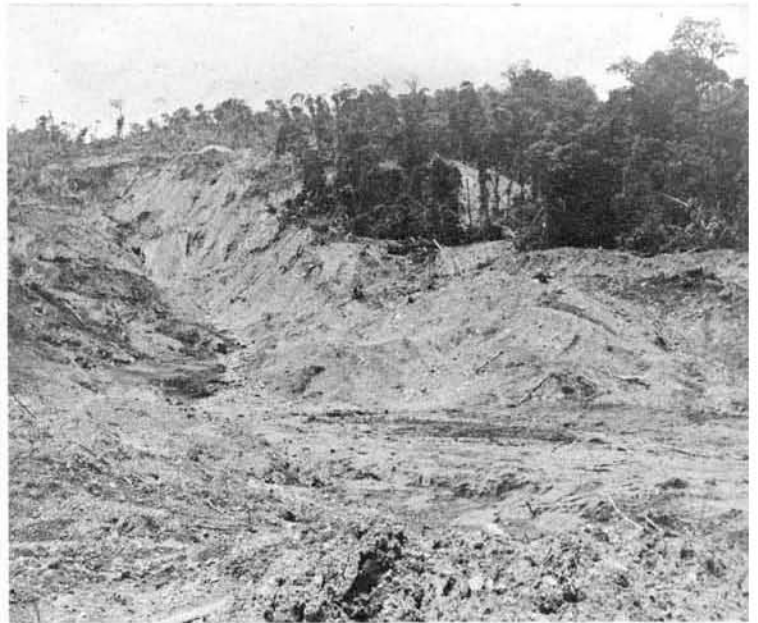
Esta fotografía muestra una vista hacia arriba de los derrumbes que aparecen en la vista aérea anterior. Los árboles todavía en pie se fueron abajo con el derrumbe (de 1951); muchos de ellos permaneciendo erectos.

Looking up the area of slides pictured in aerial photo above. The trees still standing rode the (1951) slide down, many of them remaining erect.

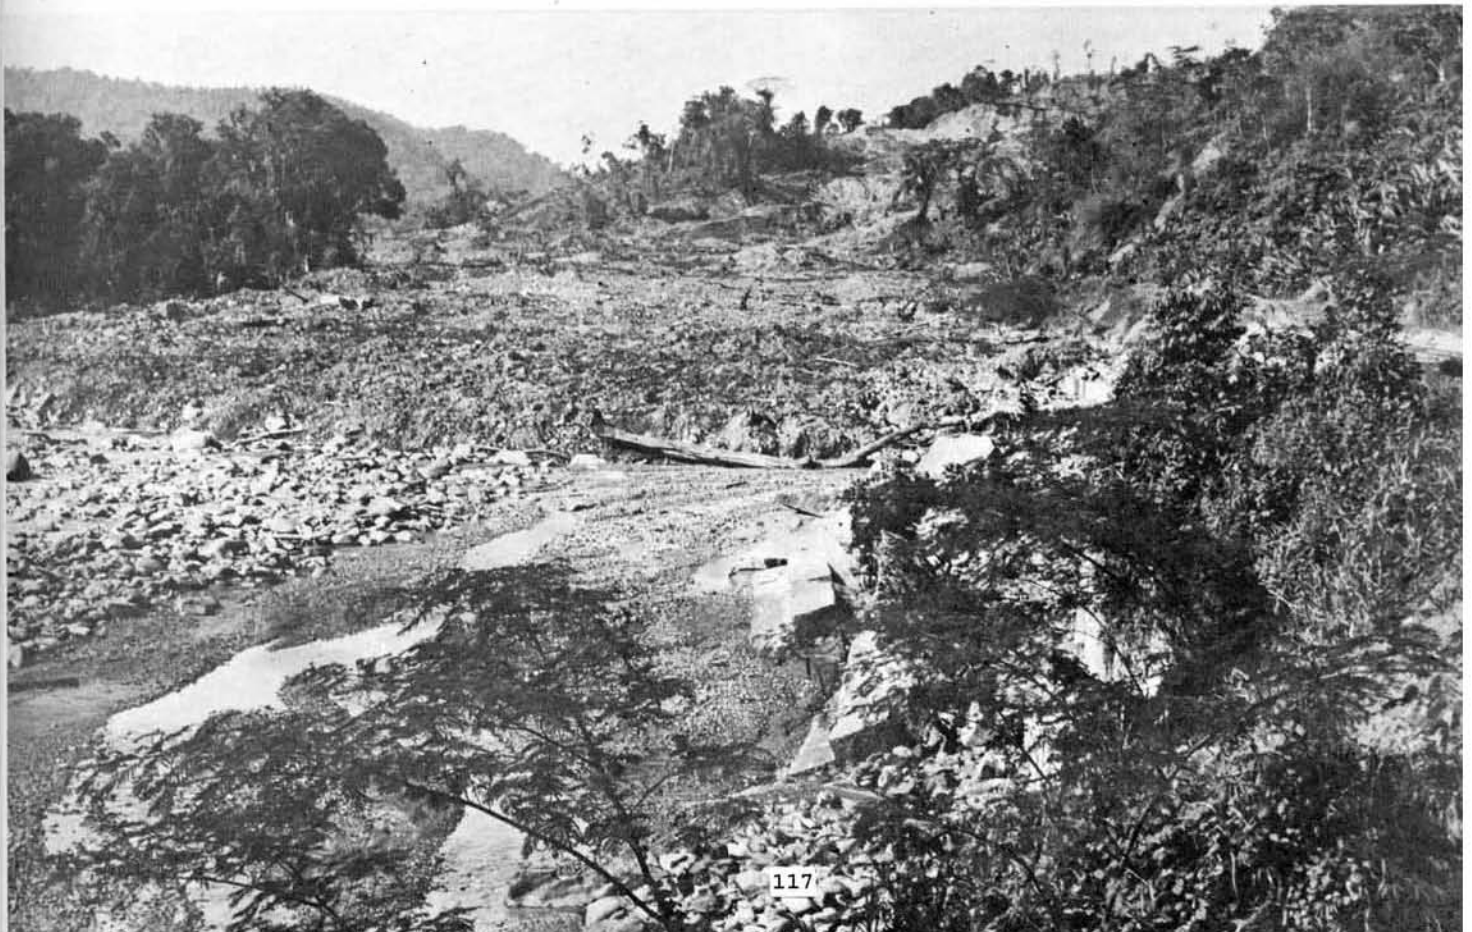
Extremo Este del derrumbe (de 1951) en Milla 46½. En el primer plano está el viejo curso del río, ahora seco. El río corre a través del bosque al lado izquierdo de esta fotografía.

East end of (1951) slide at 46½ Miles. Foreground is old river course now dry. River flows through woodland at left of this photo.

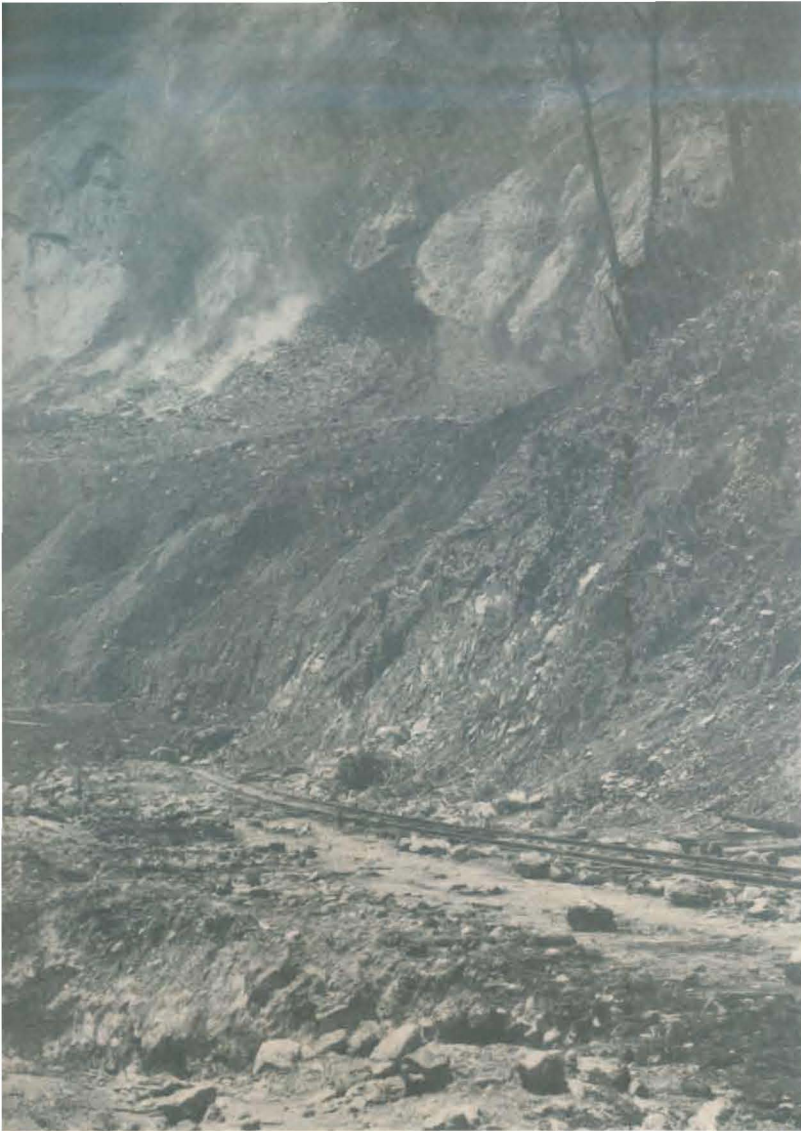
Esta es una fotografía realmente rara. Las caídas fueron tan frecuentes durante el mes de Marzo 1951 que todo intento de trabajar fué abandonado. Esta vista fué tomada simplemente esperando una caída mayor que podía ocurrir con intervalos de más o menos una hora. Se podía oír el ruido a más de tres millas.

A really rare photo. Falls were so frequent during March 1951, that attempts to work were given up. This photo was made by simply waiting for a major fall which could be expected every hour or so. The noise could be heard for more than three miles.

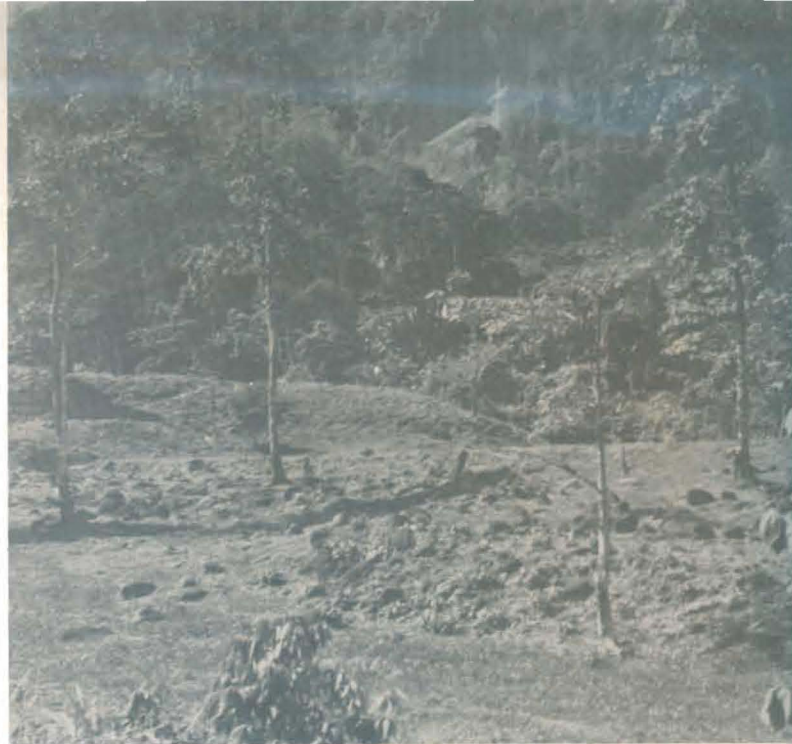
El potrero en primer plano fué fotografiado desde la trocha y ahora está cubierto por lo menos con 50 pies de lodo y piedra. Nótese el comienzo del derrumbe.

This pasture in foreground, photographed from track, is now covered with at least 50 feet of mud and stone. Note beginning of slide.

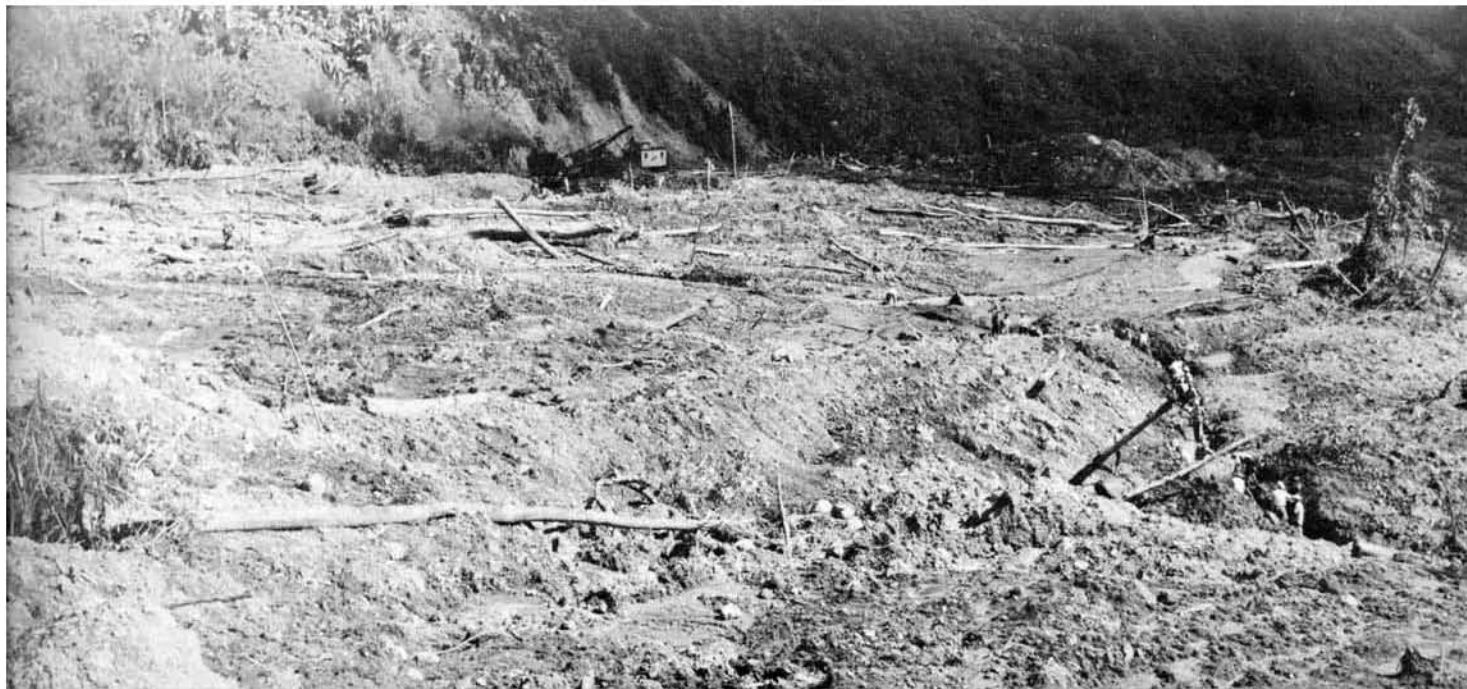
THE BIG SLIDE - MARCH 18, 1951

Mirando hacia Las Lomas desde encima del lado Este del derrumbe. Este mar de lodo, rocas y árboles muy anegado y suave, tuvo, sin embargo, que soportar un ferrocarril para poder restablecer el tráfico. Siendo demasiado suave para soportar cualquier equipo mecánico para la remoción de tierra, el trabajo fué hecho a mano. En el centro izquierdo inferior se pueden ver algunos de los hombres haciendo un corte lateral. La línea provisional fué hecha en el lugar más prometedor no obstante curvas agudas y una gradiente escarpada. Después de restaurar el tráfico, la trocha permanente fué construída sobre un trayecto más favorable. El fotógrafo estaba parado aproximadamente en el centro de lo que fué el curso del río Reventazón. El río hizo un nuevo álveo por el bosque $\frac{1}{2}$ milla a la derecha.

Looking toward Las Lomas from on top of east end of slide. This sea of mud, rocks and trees was waterlogged and very soft, yet it had to carry a railway if traffic was to be restored. Since it was much too soft for any mechanical earth moving equipment, the job was done by hand. In the left lower center some of the men who did the job can be seen making a side hill cut. The temporary line was built in the most promising location regardless of sharp curves and steep grades. After traffic was restored the permanent track was built along a more favorable location. Cameraman was standing about in center of what had been the bed of the Reventazón River. The river made a new channel through forest $\frac{1}{2}$ mile to the right.

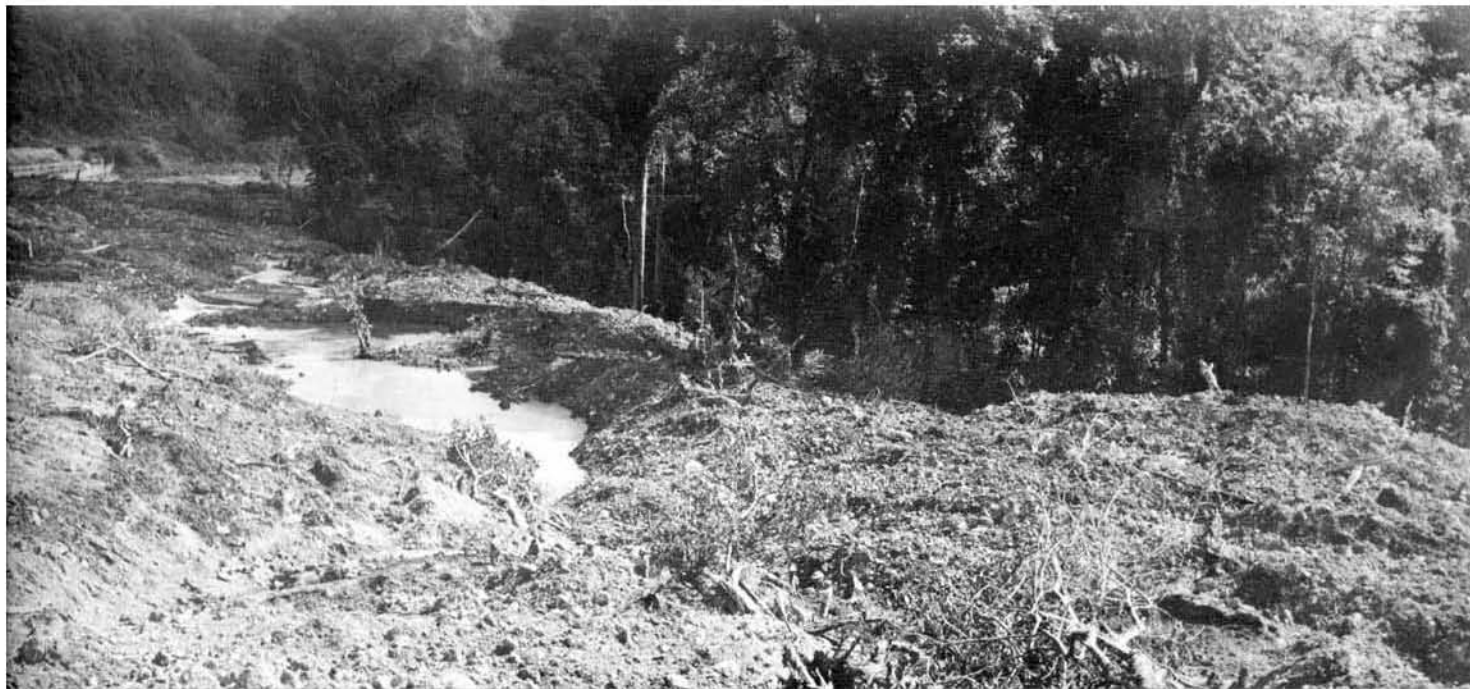
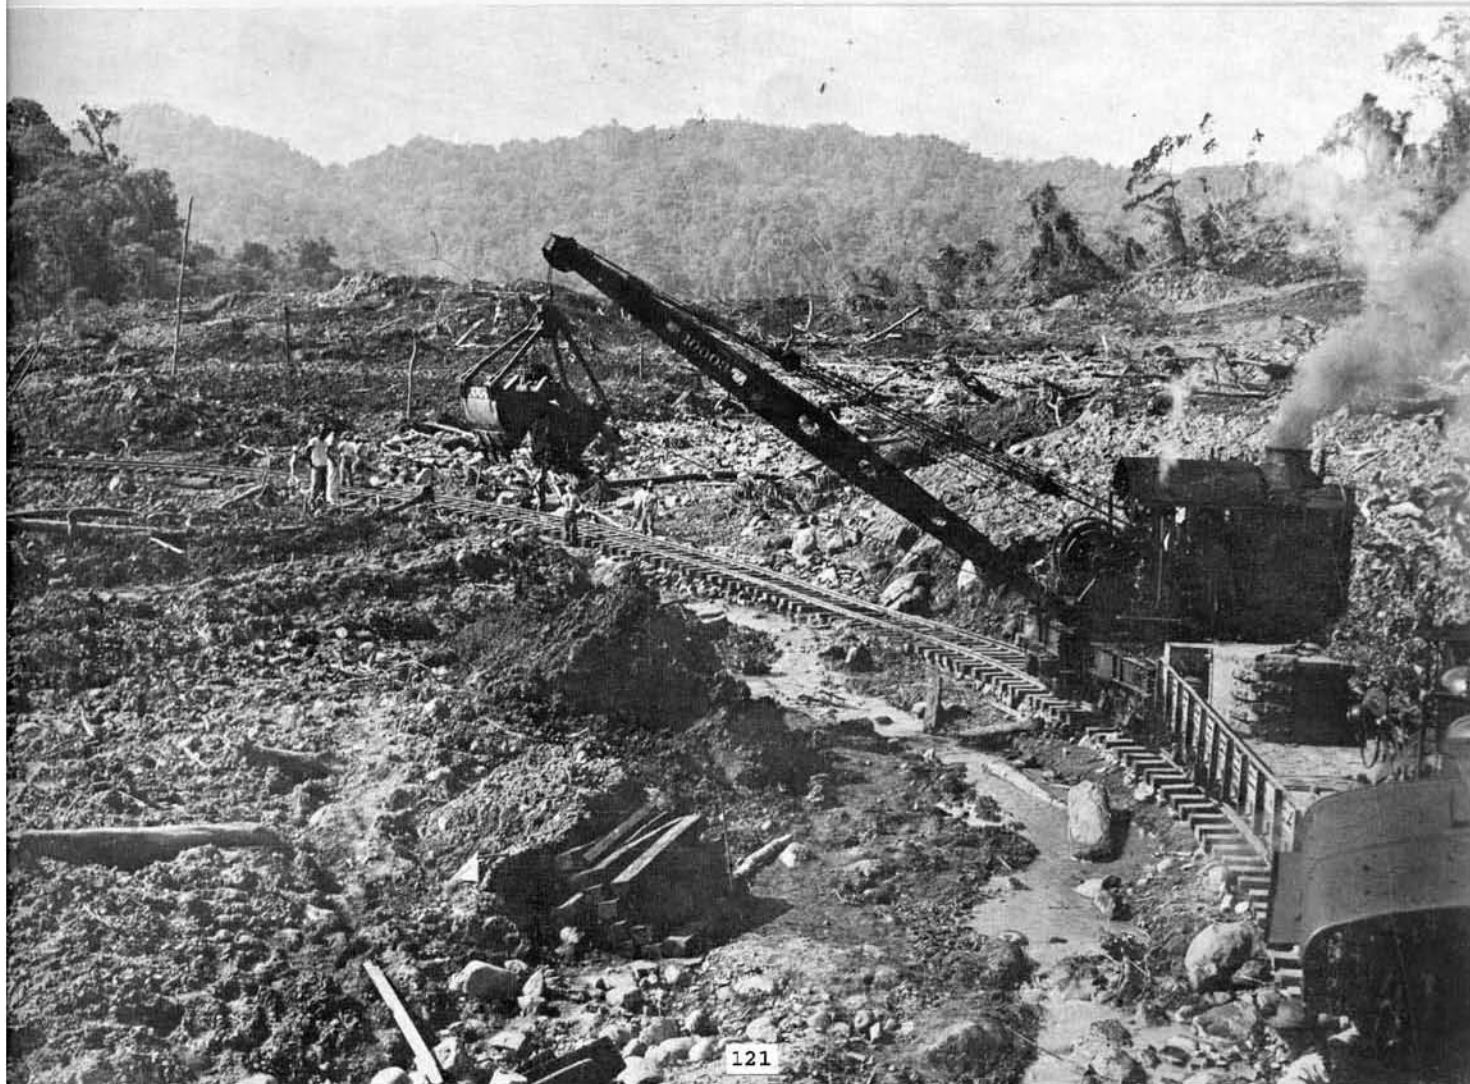
En este mismo sitio estaba, antes del derrumbe, el lecho principal del río Reventazón, entre Millas $46\frac{1}{2}$ y $48\frac{1}{2}$. Una locomotora con cucharón de almeja está ensanchando el corte en el lodo para un mejor drenaje. Esta era una parte del derrumbe relativamente firme, y soportó el peso con sólo dar poco espacio entre las traviesas y el uso liberal de balastre de grava fluvial.

This location was, prior to the slide, the main bed of the Reventazón River at Mile $46\frac{1}{2}$ to $48\frac{1}{2}$. Locomotive crane with clam shell widens cut in mud for drainage. This was a relatively firm part of slide and carried the weight with only close tie spacing and liberal use of river gravel ballast.

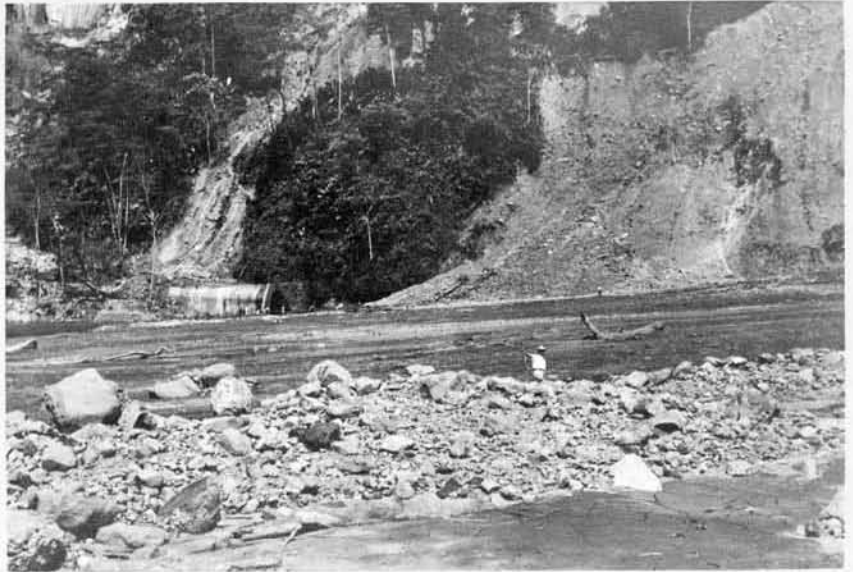
Después de caer el derrumbe, cada aguacero traía más barro y más barro de arriba. Al fin la entrada del túnel fué obstruída y la línea tuvo que ser tendida de nuevo afuera.

After slide came down every rain brought slush and mud from above. Eventually the tunnel entrance was blocked and track had to be relaid outside.

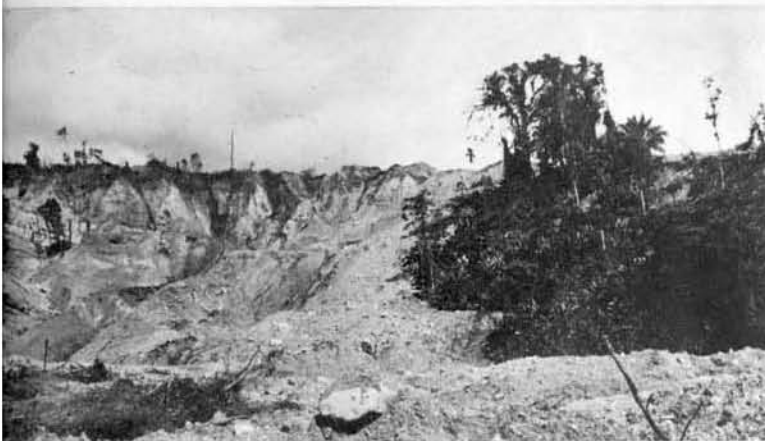
Este cerro era aproximadamente 300 pies más alto antes del derrumbe. Note el estrato inclinado en el centro izquierdo superior. El movimiento se hizo sobre una tira de este estrato delgado de roca sedimentaria.

This hill was about 300 feet higher before slide. Note inclined strata at upper left center. Movement was a "slip" on this strata of sedimentary rock.

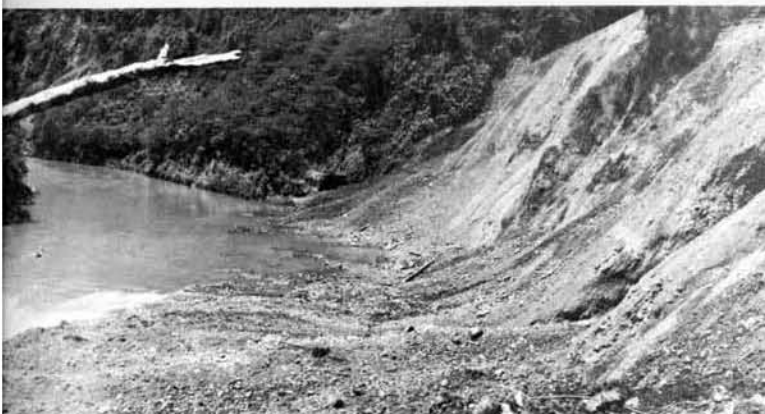
Foto (tomada antes del derrumbe) muestra la entrada al túnel ya obstruída. Cuando el río estaba bloqueado, el agua se levantó hasta más arriba de la cima del túnel. Cuando el río se abrió paso por el bosque, el agua pronto bajó hasta el nivel que la fotografía muestra.

Picture (taken just before big slide) shows blocked tunnel entrance. When river was blocked, water rose above top of tunnel. When river broke through woodland water soon subsided to level pictured here.

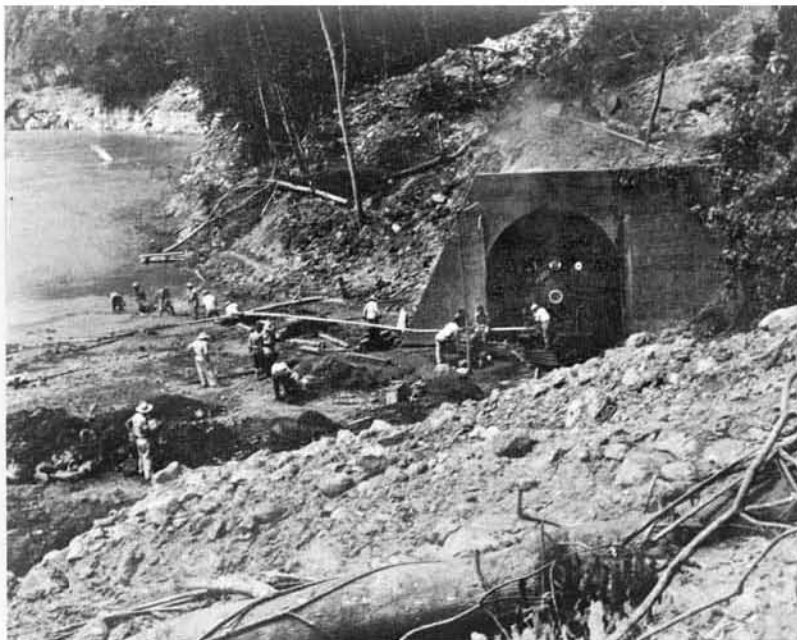
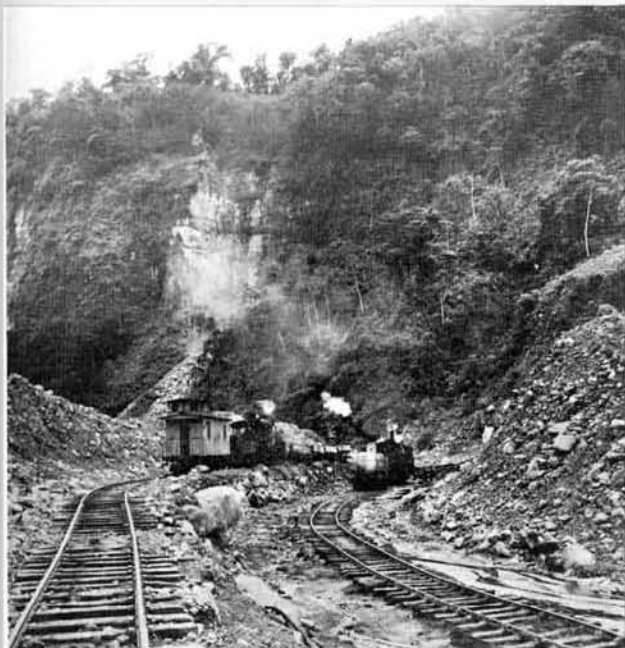
Entrada Este del túnel después del derrumbe, pero antes de que fuera bloqueado, con lodo cayendo de arriba. Note la marca del agua en las paredes del ala portal del túnel.

East entrance of tunnel after slide, but before it was blocked, with mud flowing down from above. Note water mark on tunnel portal wing walls.

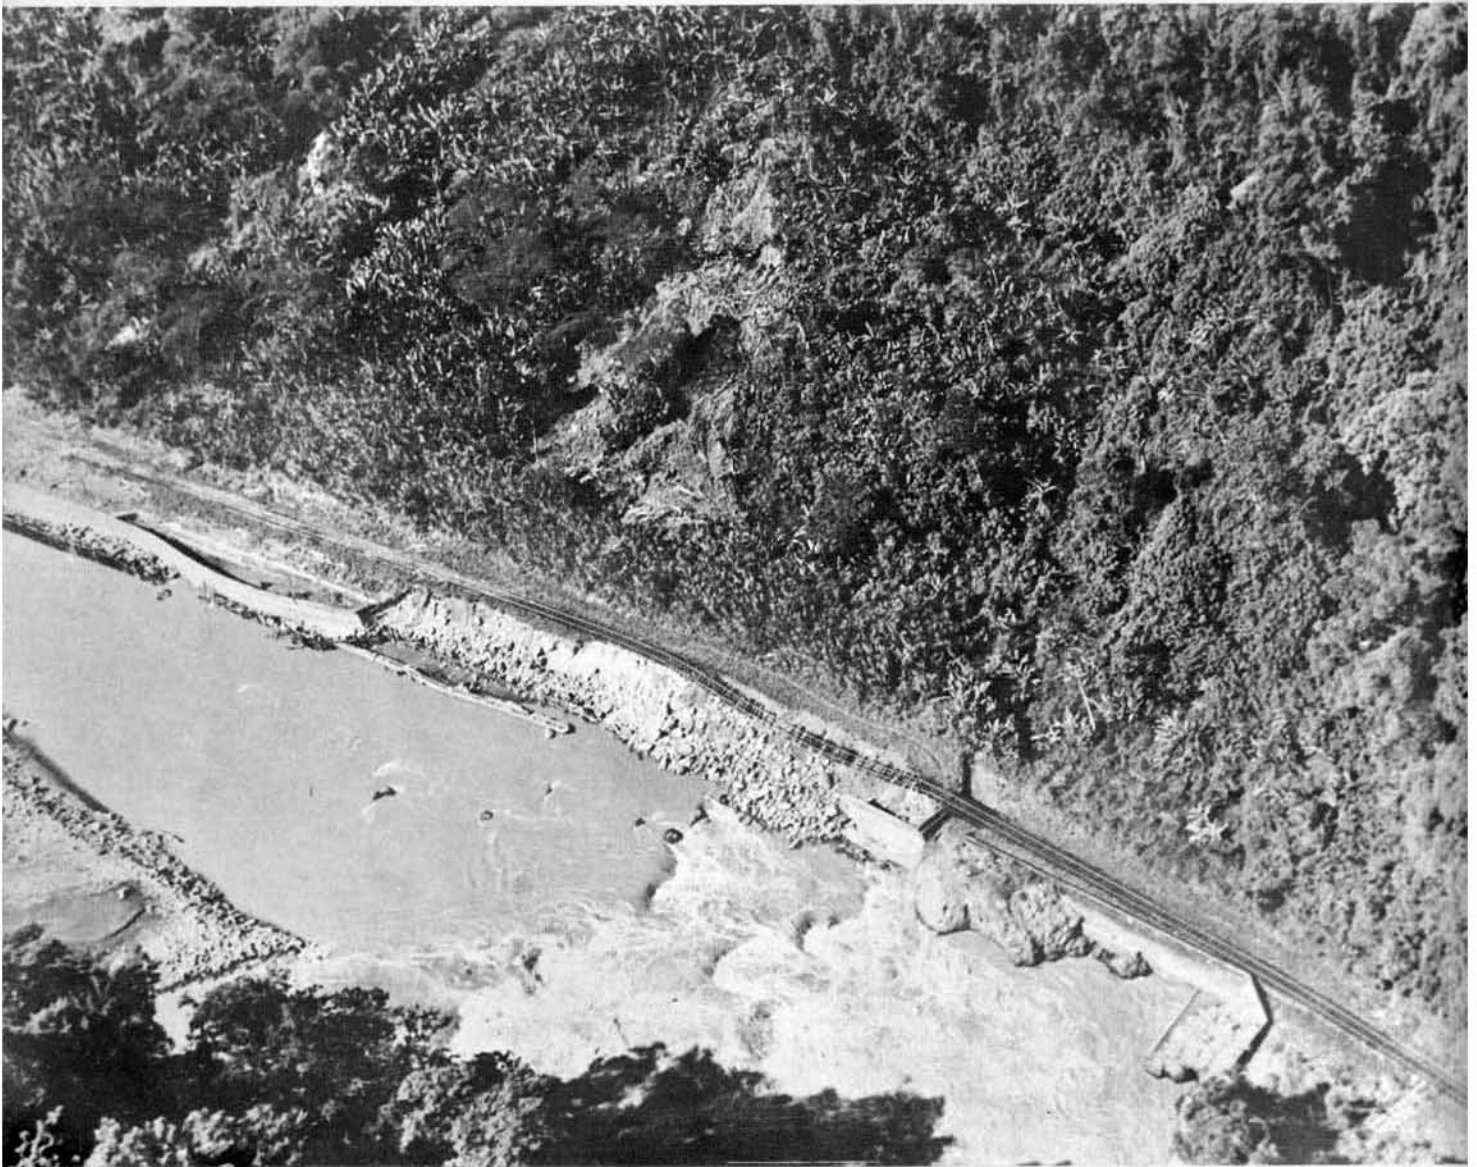
At Mile 50 $\frac{1}{4}$ the Reventazón River is restricted between solid rock banks (lower right in aerial photo) but upstream the river bank is a blue plastic clay hill which actually flows when wet (note flow on hillside in left center of aerial photo). In 1928 the river cut into this clay and allowed it to start moving and it was only after months of steam shovel work and large rip-rap work that traffic could be restored. In 1935 a concrete retaining wall was built to protect the toe of slope of this clay. This has been repaired and underpinned with steel rail piling. In spite of this underpinning the extreme East end of the wall (curved section at left center in aerial photo), became undermined and new wall was built back of the insecure section. It was not thought necessary to extend the wall to the solid rock outcrop but the December 1949 flood demonstrated the falacy of this decision by washing out the track in this unprotected section.

Vista aérea de la Milla 50 $\frac{1}{4}$, también llamada "Bonilla". La sección que causó grandes dificultades en 1928 está en el extremo izquierdo y hacia un cuarto de milla a la izquierda fuera de la fotografía.

Aerial view of Mile 50 $\frac{1}{4}$ also called "Bonilla". Section which caused great trouble in 1928 is at extreme left and for a quarter of a mile to the left outside the photo.

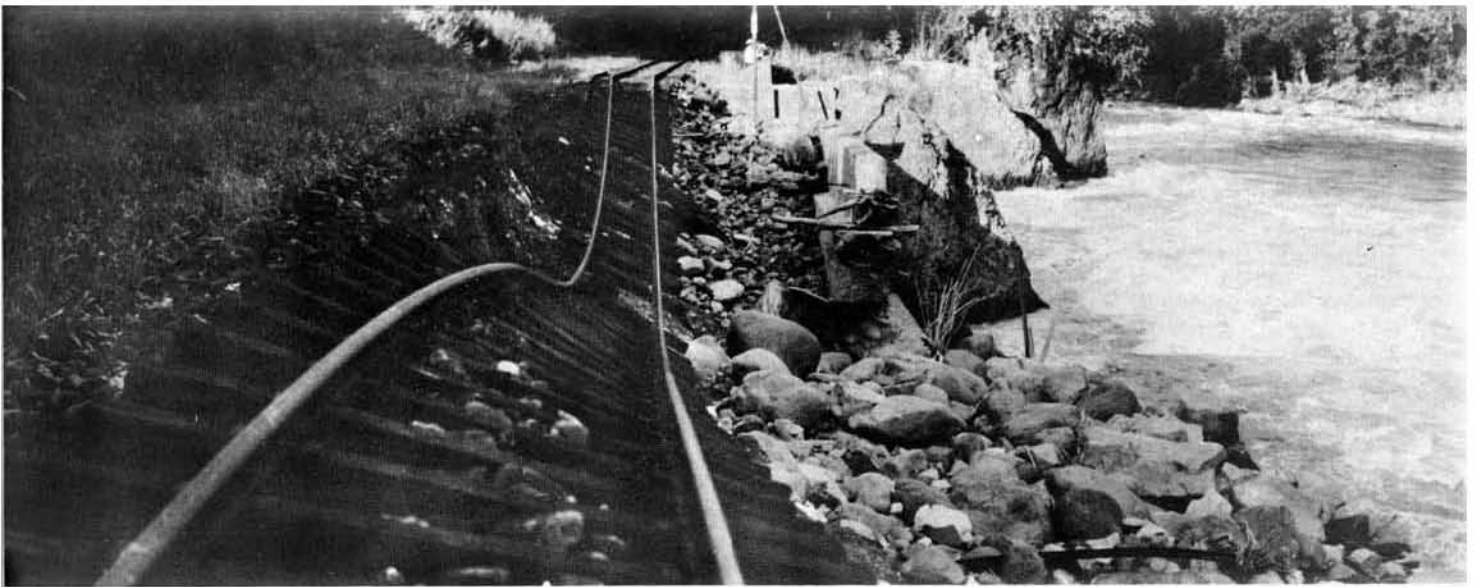
Vista de cerca de la línea colgando en el aire en Milla 50¼. Esta es la misma línea vista en la fotografía aérea.

Close up of track hanging in air at 50¼ Miles. This is the same track seen hanging in air in aerial photo.

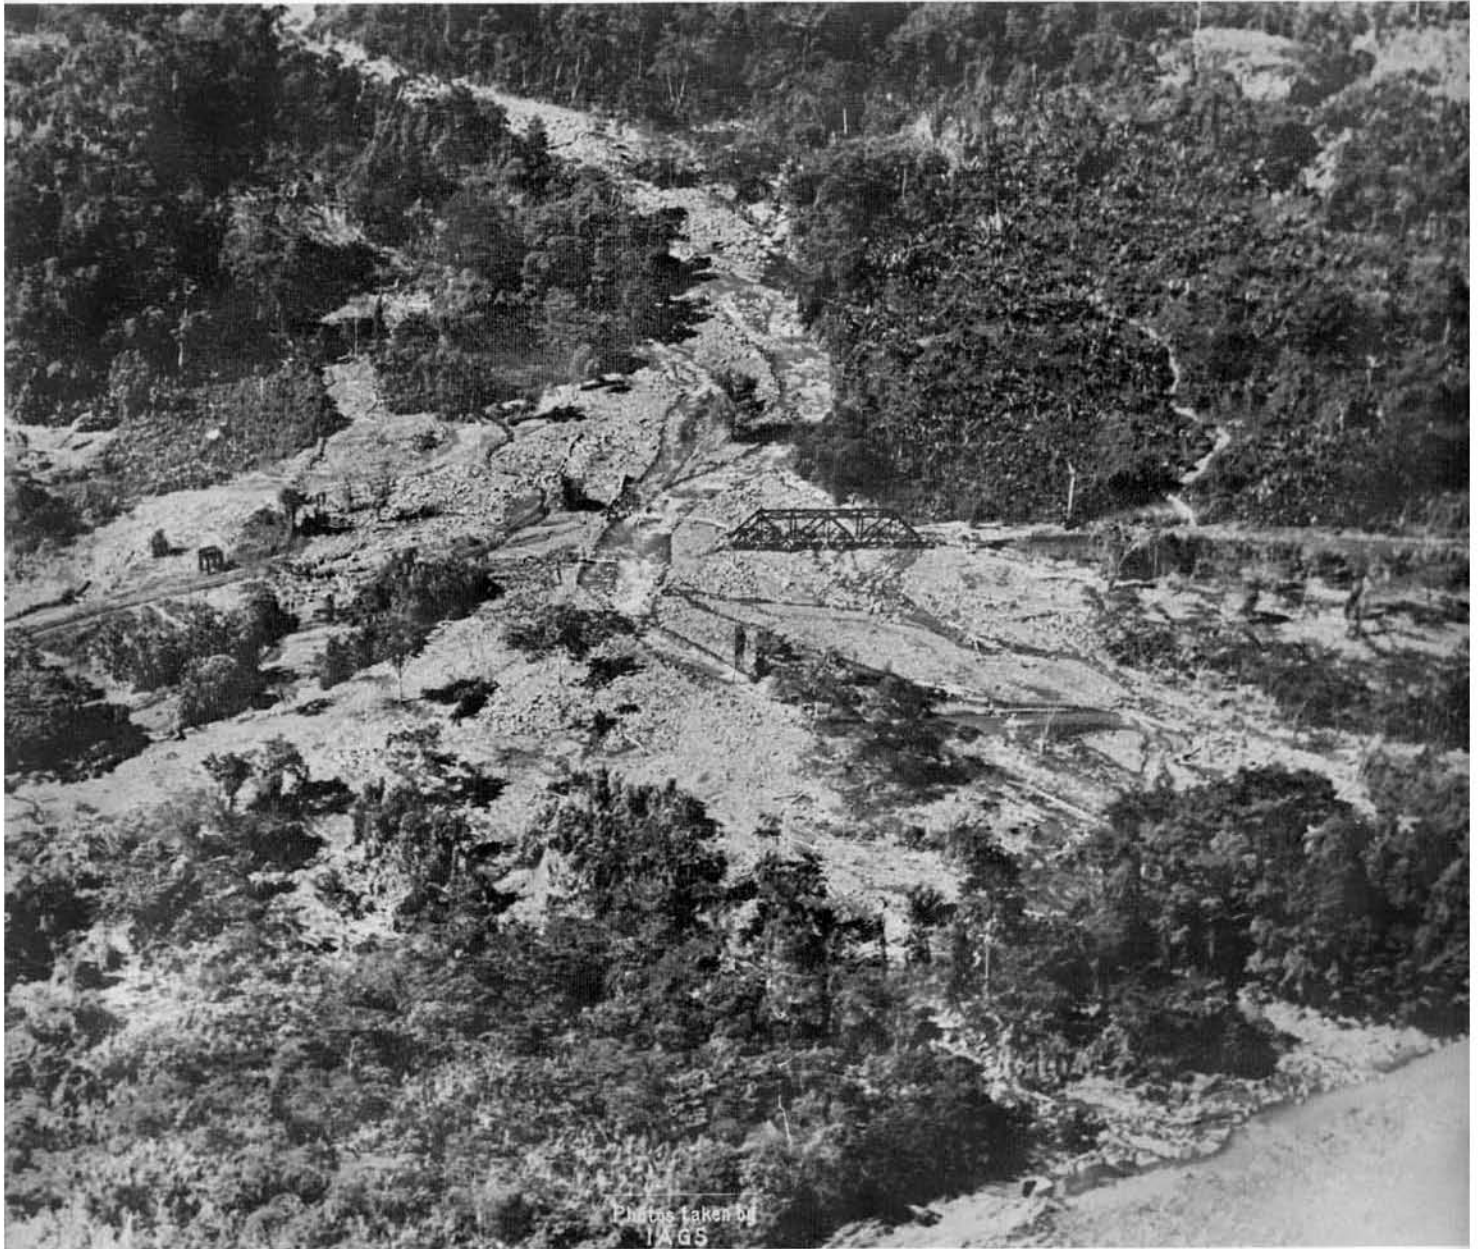
Vista aérea del puente de Bonilla, inmediatamente después de la creciente de Diciembre de 1949. El río Reventazón, en el cual desagua el Bonilla, está en la esquina derecha inferior de la fotografía. Nótese que el cauce nuevo del río se ha movido hacia el Oeste del tramo. Reparaciones temporales fueron hechas abriendo un canal debajo del tramo de armadura y rellenando el nuevo curso. Esto fué lavado varias veces antes de poder efectuar reparaciones permanentes.

Aerial view of Bonilla bridge just after flood of December 1949. Reventazón river, into which the Bonilla flows, is at lower right corner of photograph. Note that new river channel has moved some distance to West of span. Temporary repairs were made by opening a channel under truss and filling across new channel. This was washed out several times before permanent repairs could be effected.
