During the six months between December 1950 and June 1951 the most spectacular and expensive slide in the history of the Railway occurred in the area between Mile 46½ and Mile 48½.

The cost of restoring the line and permanent repairs, to these two miles (46½ - 48½), amounted to \$ 327,906. (¢ 1,859,228.00). This of course, does not include loss of revenue during the periods during which traffic could not move.

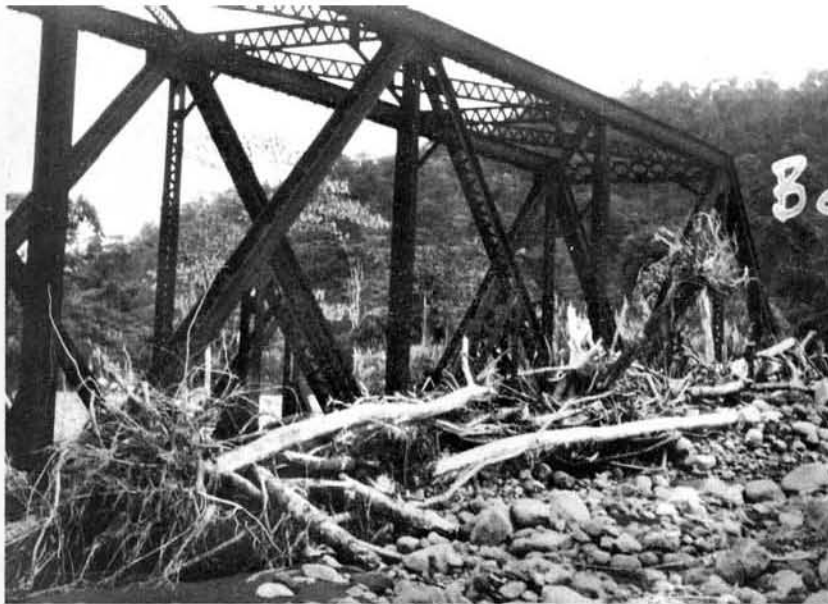
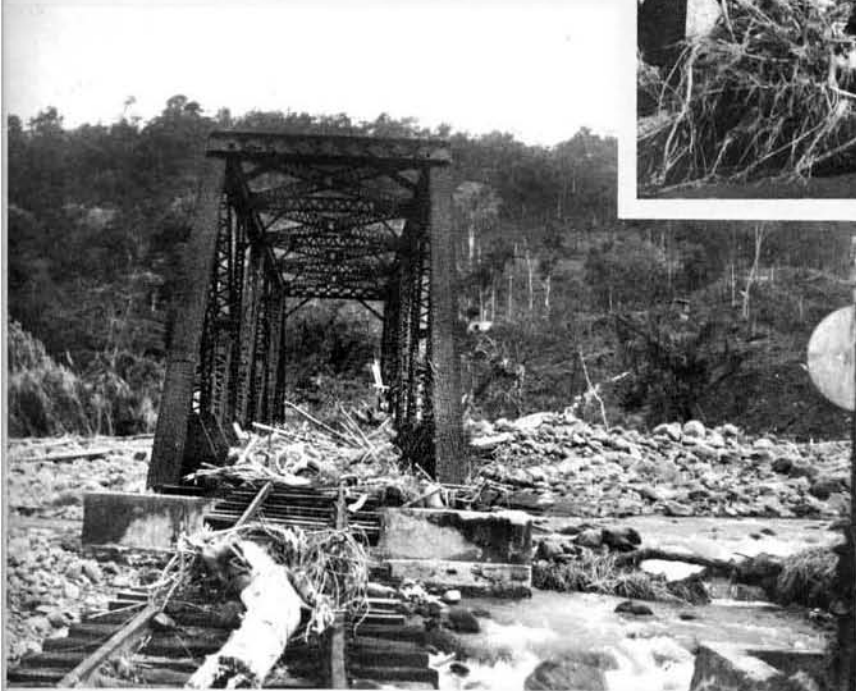
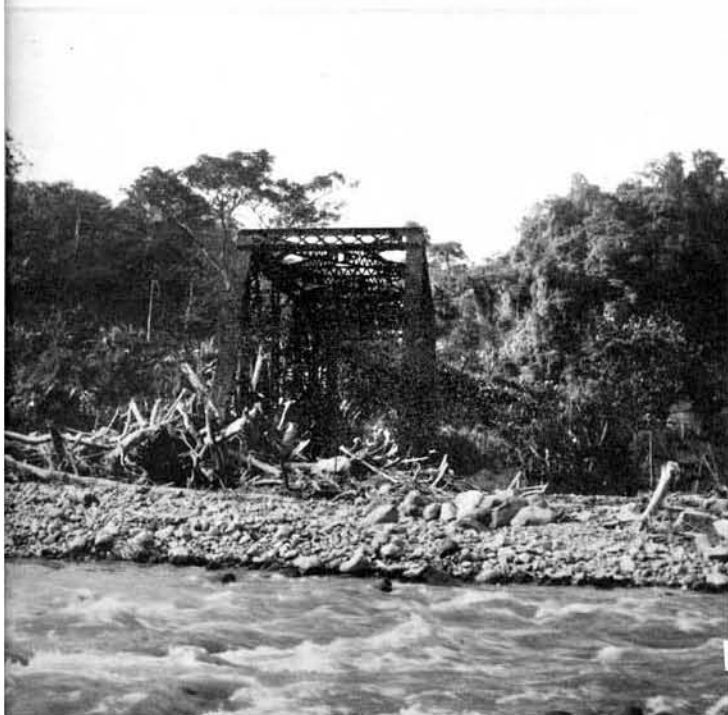
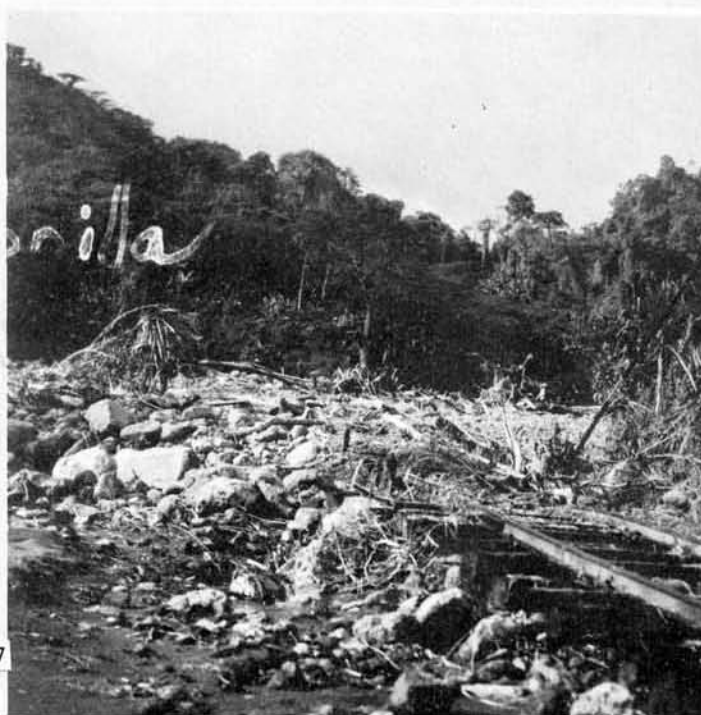
FOUR CLOSE UP VIEWS OF BONILLA BRIDGE AFTER
FLOOD OF DECEMBER 1949.

Corriente arriba del tramo de armadura
de 150 pies del puente en Bonilla.

Upstream side of 150 ft. truss span at
Bonilla.

Mirando hacia el Oeste a través del
puente.

Looking West across bridge.

Mirando al Este a través del nuevo cauce.

Looking East across new channel.

Mirando hacia el Oeste a la vía y
hacia el nuevo cauce.

Looking West at track to West of
new channel.

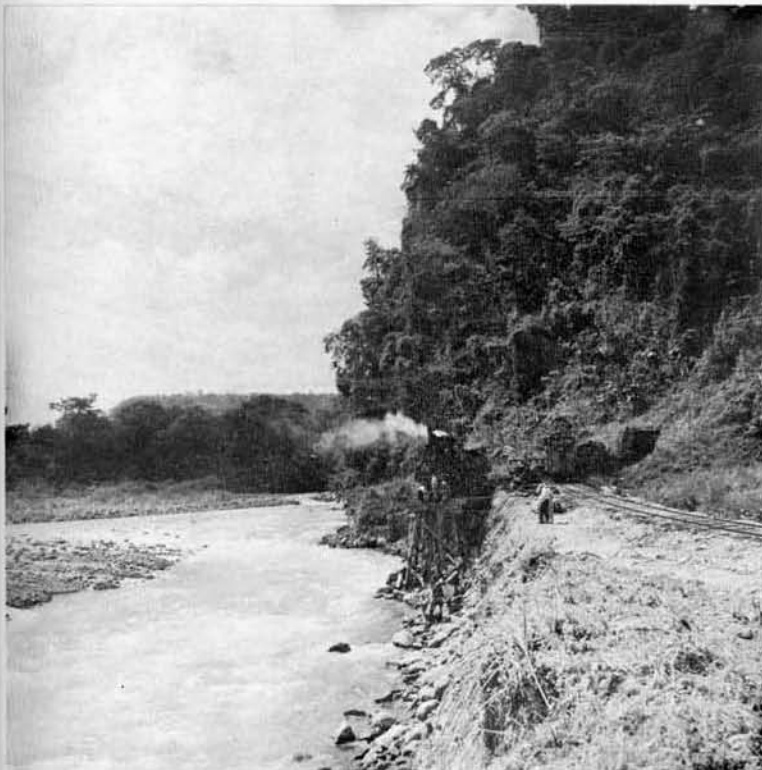
Vista general del área mostrando el túnel en el fondo. La curva demasiado aguda está situada en el sitio en que la máquina y el cabús están parados. El punto que se extiende dentro del río aguas arriba del puente de caballete es roca sólida. El final superior de la pared de concreto será fijado sobre esa roca.

General view of area showing tunnel in background. The unacceptably sharp curve is located where engine and caboose are standing. Point extending into river just upstream from trestle is solid rock. Upper end of concrete wall will be anchored on this rock.

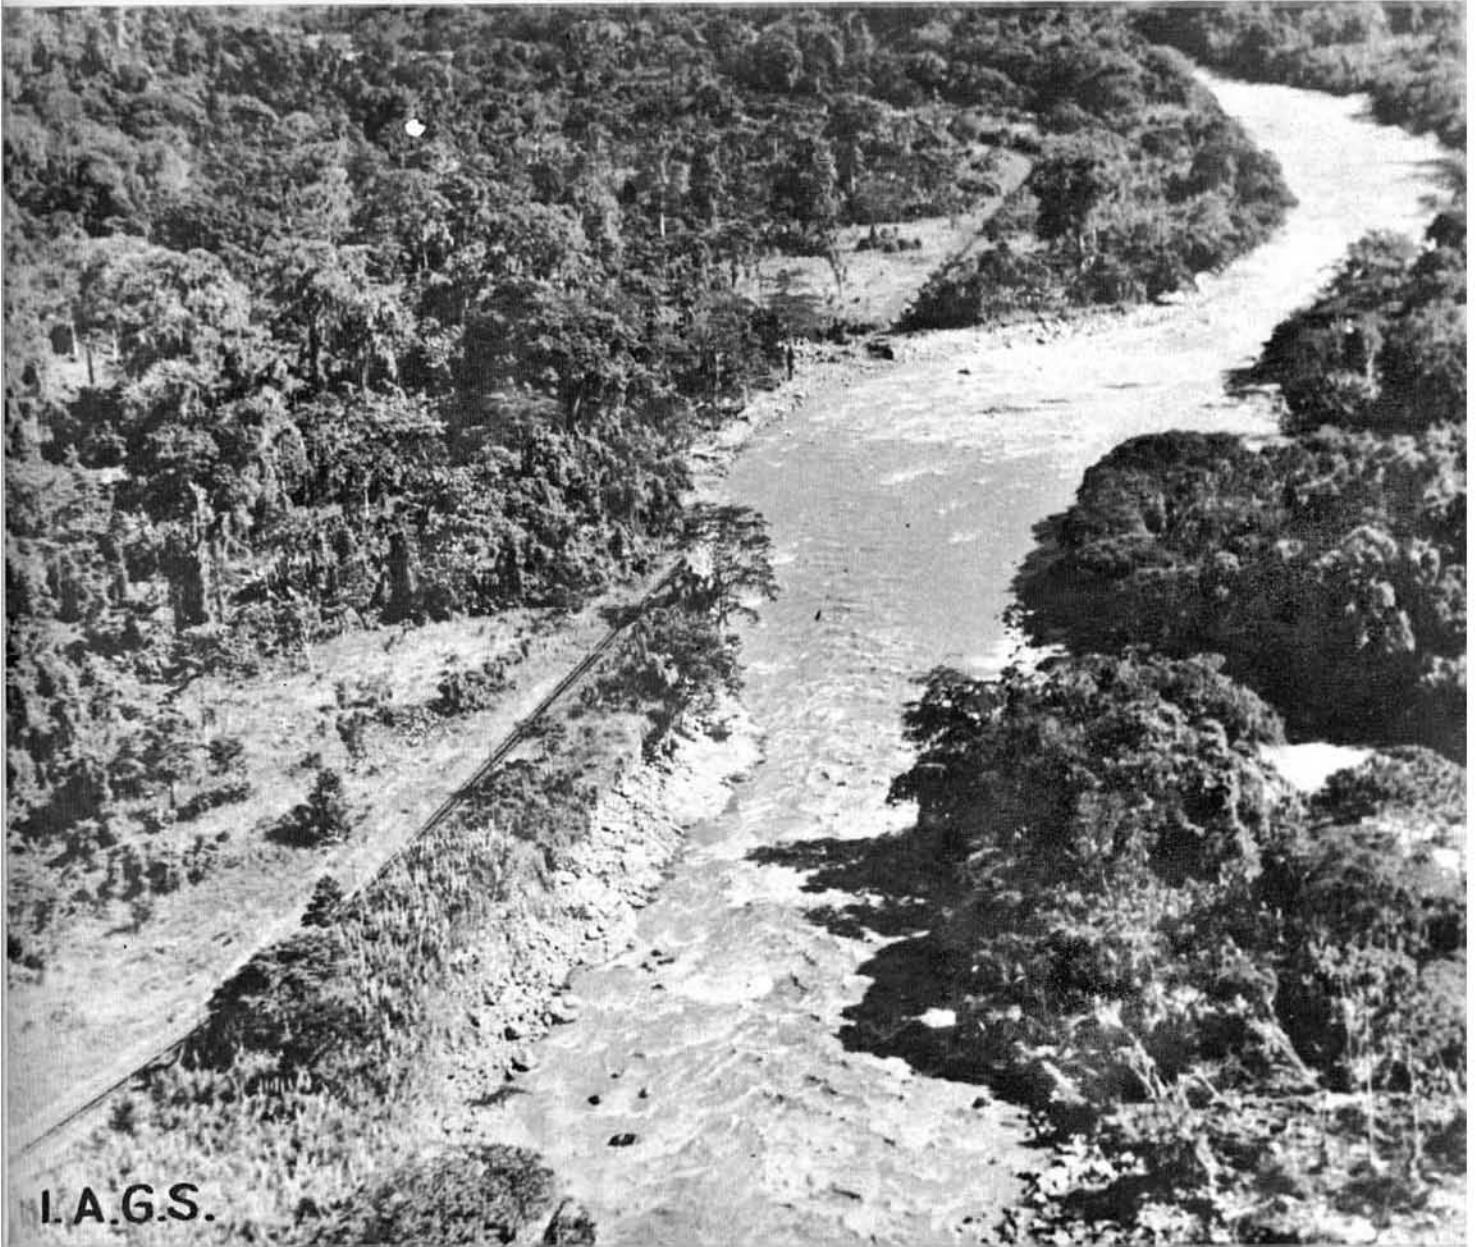
Typical of the violent channel changes of the Reventazón river is this change (in 1949) at Mile 56¼, between Peralta and Torito. No trouble had ever been experienced here prior to 1949. The track was one of the very few tangents, of more than a few hundred feet, between La Junta and Paraíso. The water from an auxiliary channel, apparently, forced the current against the opposite side of the river causing erosion that eventually reached an old river channel, allowing part of the river to take this new course. The following pictures tell the story of what happened, how traffic was restored, and what has been done to prevent a repetition.

Esta fotografía aérea muestra la localidad general. Nótese en la parte derecha inferior el cauce auxiliar que forzó la corriente contra la orilla opuesta. En la esquina superior izquierda una mancha blanca es agua del nuevo cauce, aunque la densa vegetación esconde el curso entre ese punto y el río. Cuando esta fotografía fué tomada no se podía cruzar el río, y para atravesarlo fué necesario seguir el cauce nuevo hasta los cerros y de allí cruzar hasta Peralta. El agua cruzó de nuevo la vía en Milla 55.

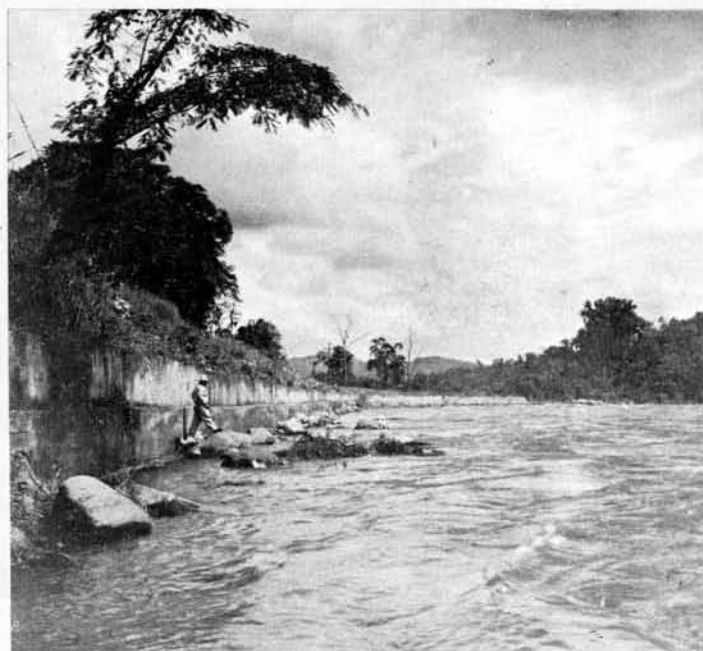
Mirando hacia el Este a lo largo de la pared de concreto desde una roca en la orilla del río. El río aquí ha bajado bastante, pero en tiempo de altas inundaciones llega casi al borde superior de la pared.

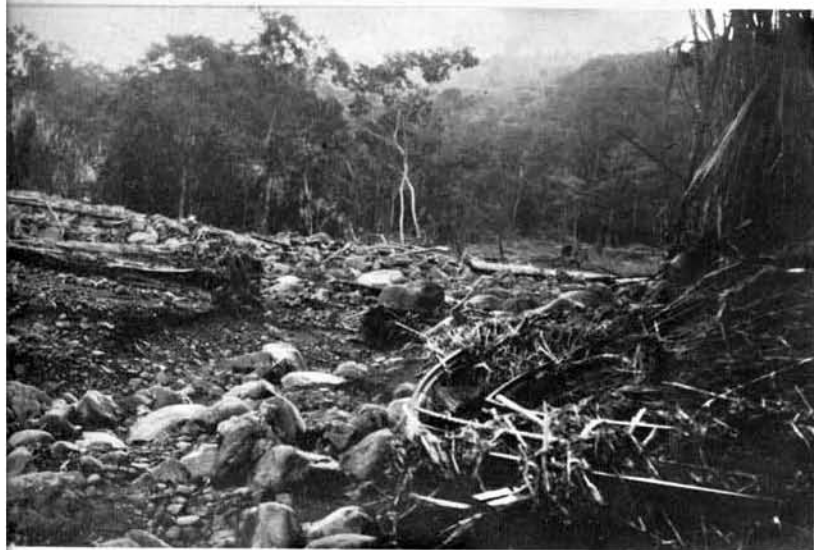
Rieles retorcidos, apenas visibles entre los despojos a la derecha de la fotografía, fué todo lo que quedó del ferrocarril que, antes de la inundación, pasaba hacia la derecha del lugar donde el fotógrafo estaba parado, fuera de la fotografía. La vía antigua y un pequeño puente de acero desaparecieron debajo de esta avalancha de rocas.

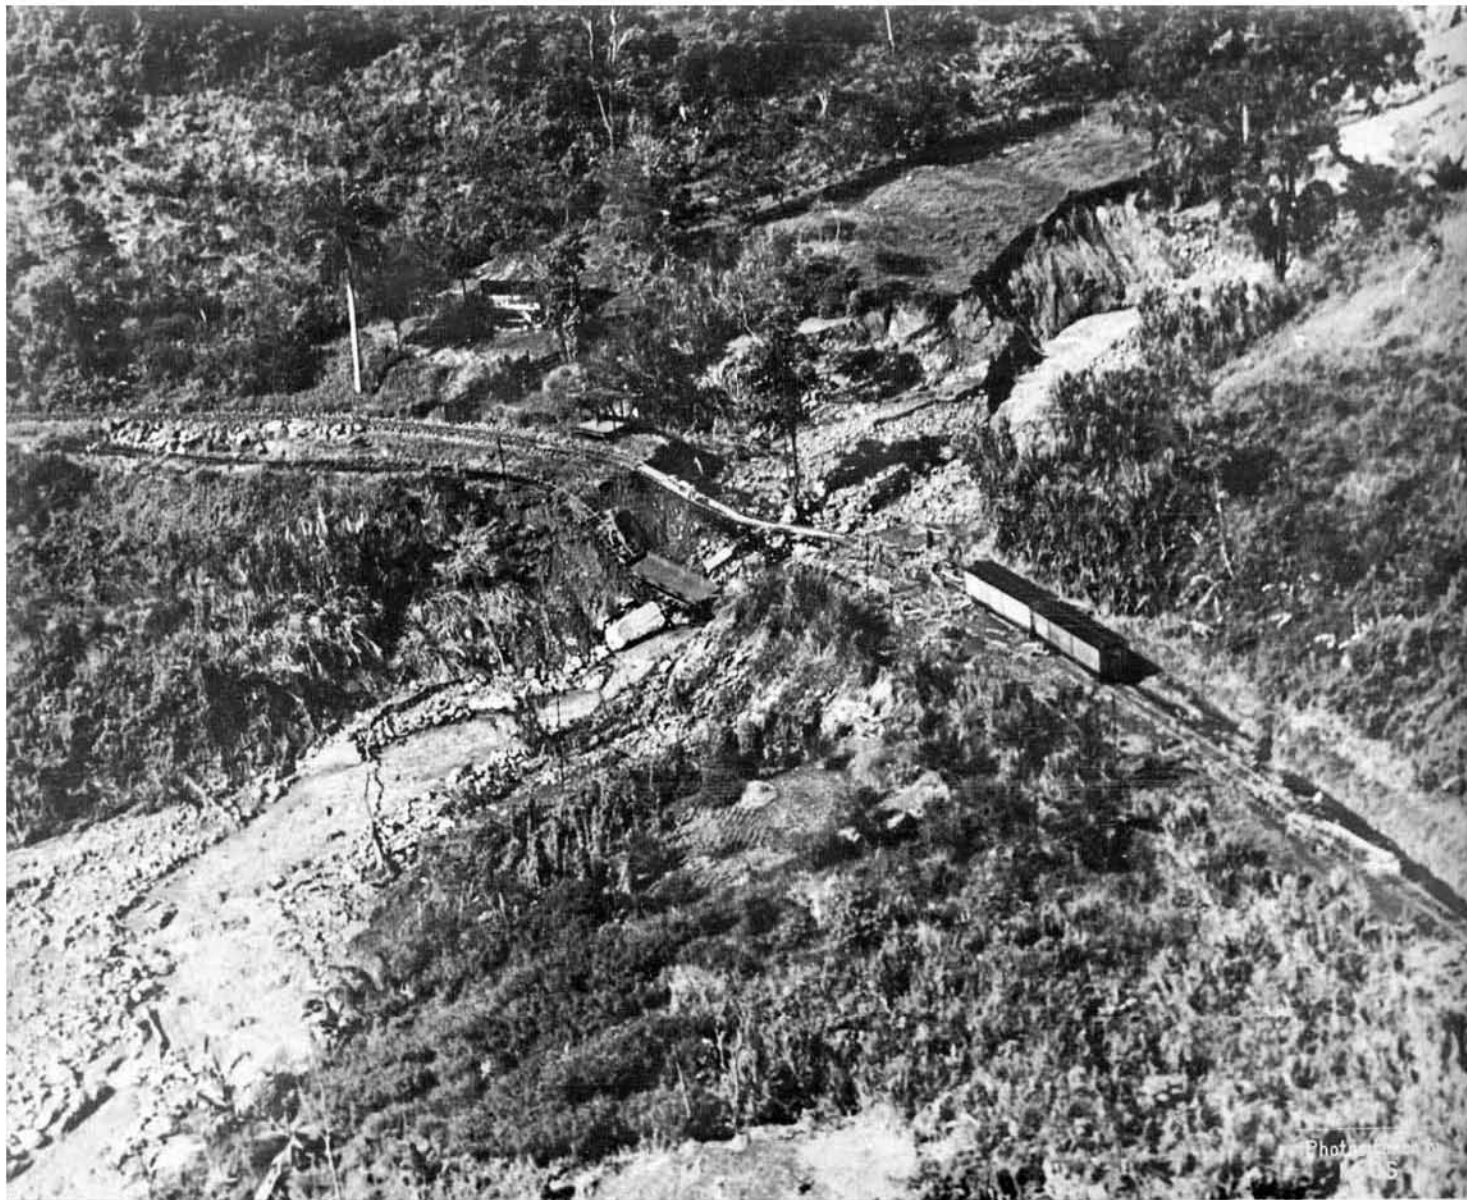
Durante la lluvia de 35 pulgadas (en 30 horas) de Diciembre 1949, el río Guayabo rebalsó su valle aproximadamente dos millas curso arriba y se precipitó por este valle, lavando la vía en un punto donde una pequeña alcantarilla de concreto había servido para drenaje local debajo de la línea y donde se había instalado una doble vía para cruces. El corte hondo visible en esta fotografía aérea es enteramente nuevo. Nótese la vía de la línea principal que está colgando en el aire. Un carro góndola de acero, que por casualidad estaba en el apartadero en ese momento, se ve sobre la línea que también está en el aire.
