During the six months between December 1950 and June 1951 the most spectacular and expensive slide in the history of the Railway occurred in the area between Mile 46½ and Mile 48½.

The cost of restoring the line and permanent repairs, to these two miles (46½ - 48½), amounted to \$ 327,906. (¢ 1,859,228.00). This of course, does not include loss of revenue during the periods during which traffic could not move.

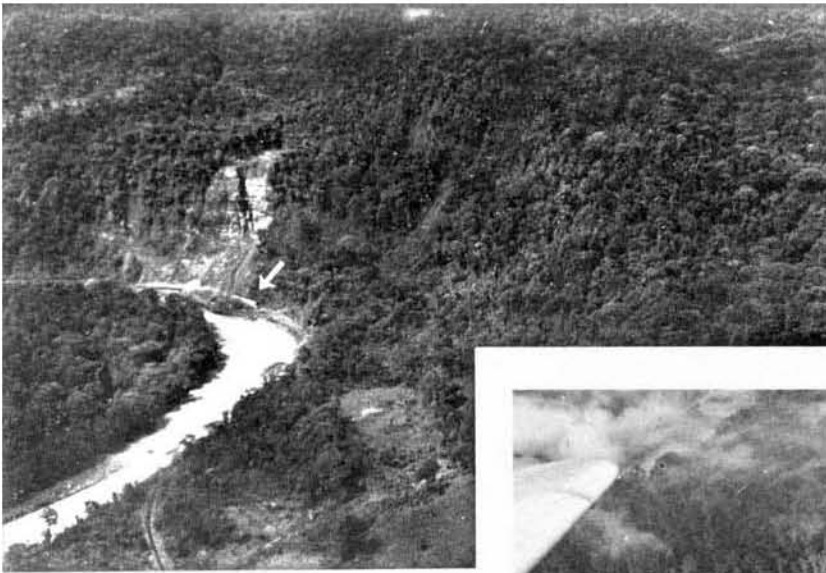
Una fotografía aérea del área entre Milla 47 $\frac{3}{4}$ y 48 $\frac{1}{2}$ en el año 1945. Nótese el túnel debajo del frente del derrumbe.

Aerial photo of area between Mile 47 $\frac{3}{4}$ and 48 $\frac{1}{2}$ in 1945. Note tunnel under slide faces.

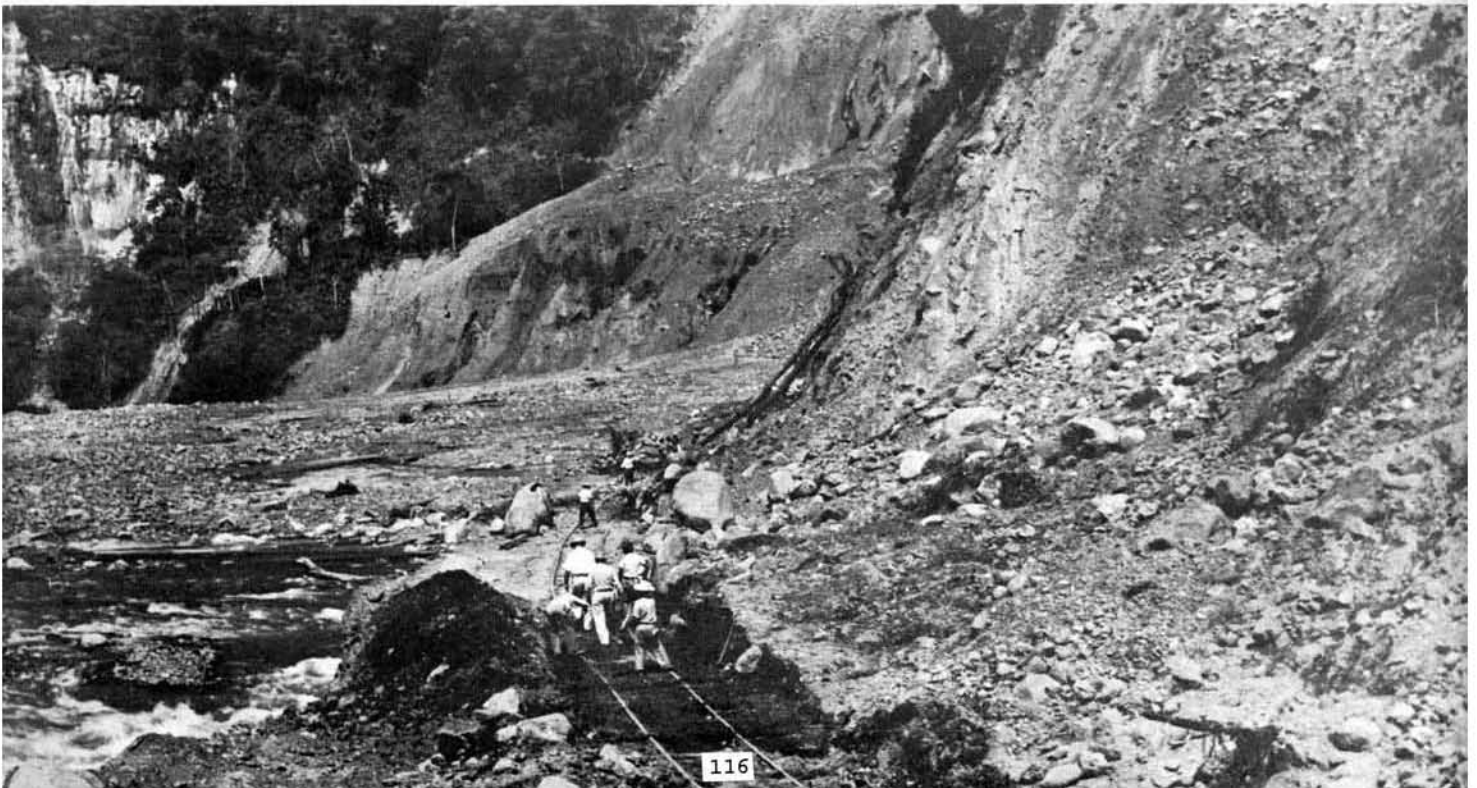
Vista de cerca por sobre el derrumbe, mirando al oeste de la Milla 48, relleno de todo llenando el curso antiguo del río hacia el frente del peñasco encima del túnel en la Milla 48 $\frac{1}{2}$.

Close up of slide, looking West from 48 Mile post across mud flat, filling old river course to face of cliff above tunnel at Mile 48 $\frac{1}{2}$.

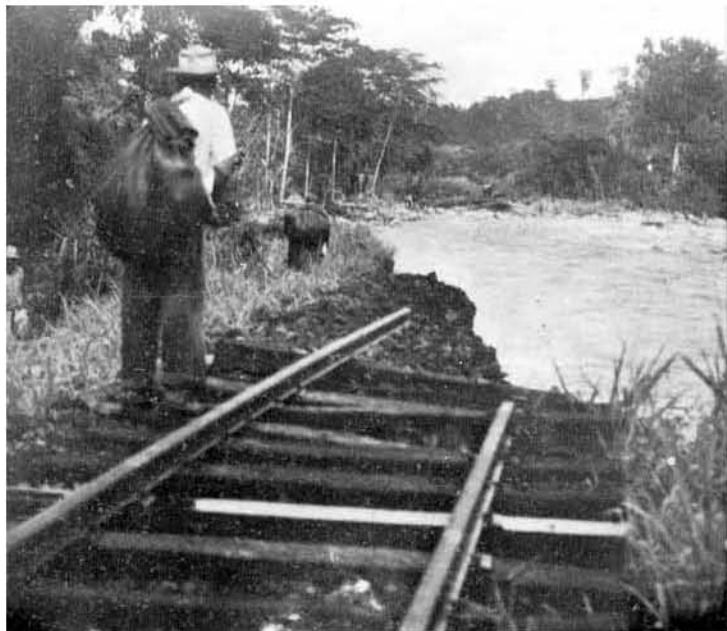
MILLA 56 ¼ - 1949

Esta es la escena que (en 1949) se presentó a los ojos de las cuadrillas de mantenimiento que llegaron de San José. Véanse los viajeros con sus bultos, listos para hacer la gira alrededor de los cerros para seguir su viaje, ya que no podían cruzar.

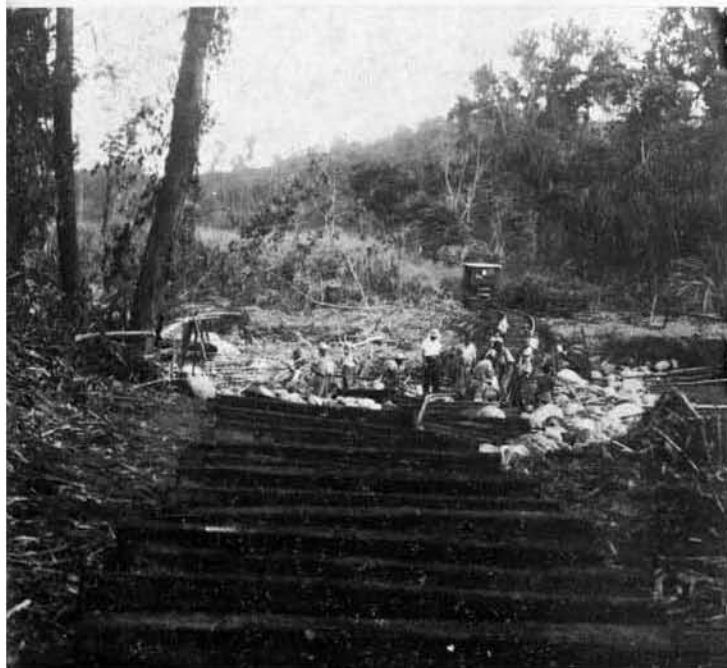
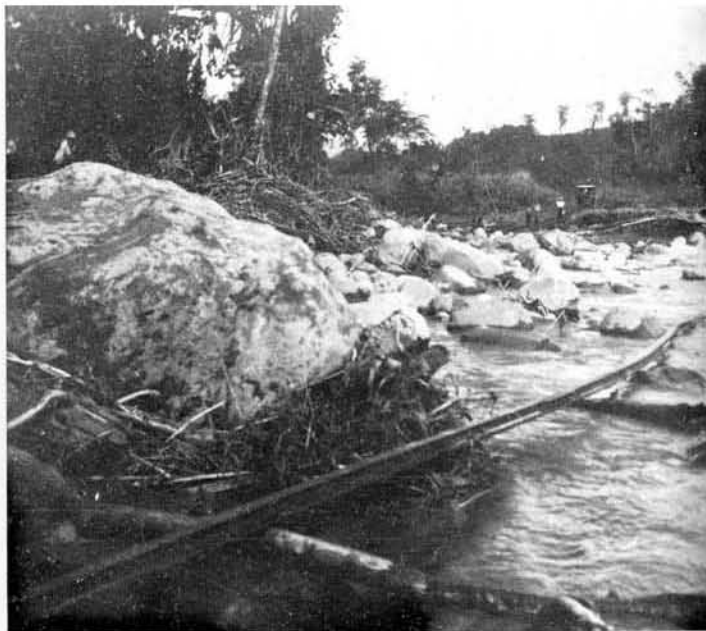
Pocos de los rieles quedaron en su lugar. El resto había desaparecido. Esta vista es de la parte central del lavado. Había que construir una vía de cualquier manera.

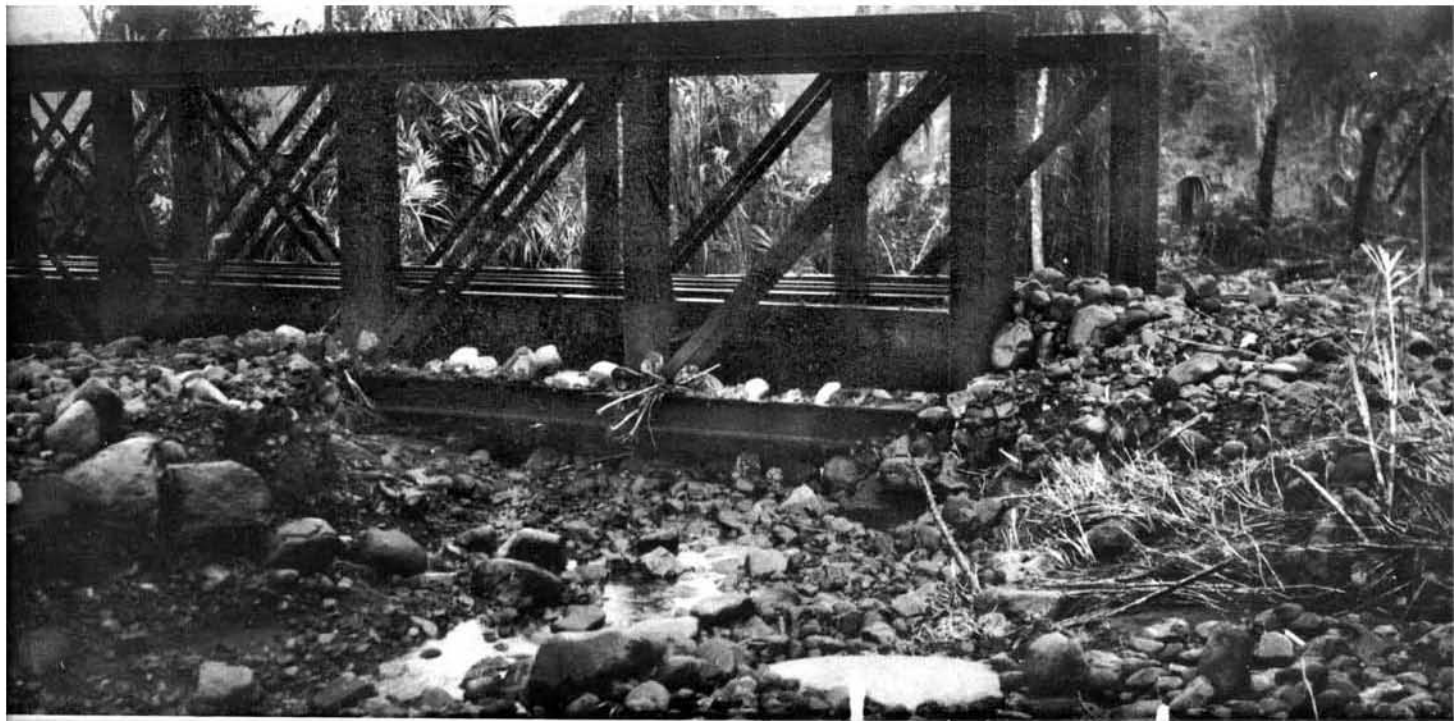
Un arroyo, normalmente pequeño, en la Milla 57 1/2, llamado Las Lajas, pasaba debajo de este puente. La inundación de Diciembre 1949 primero bloqueó el puente y después cambió el curso media milla arriba y cruzó la vía un cuarto de milla al Este del puente. Más tarde el puente fué levantado y el río restablecido en su cauce original.

A normally small stream at Mile 57 1/2, Las Lajas, passed under this span. The flood of December 1949 first blocked the bridge, then changed course one half mile upstream and crossed the track one quarter mile East of the bridge. Bridge was later raised and river re-established on old course.

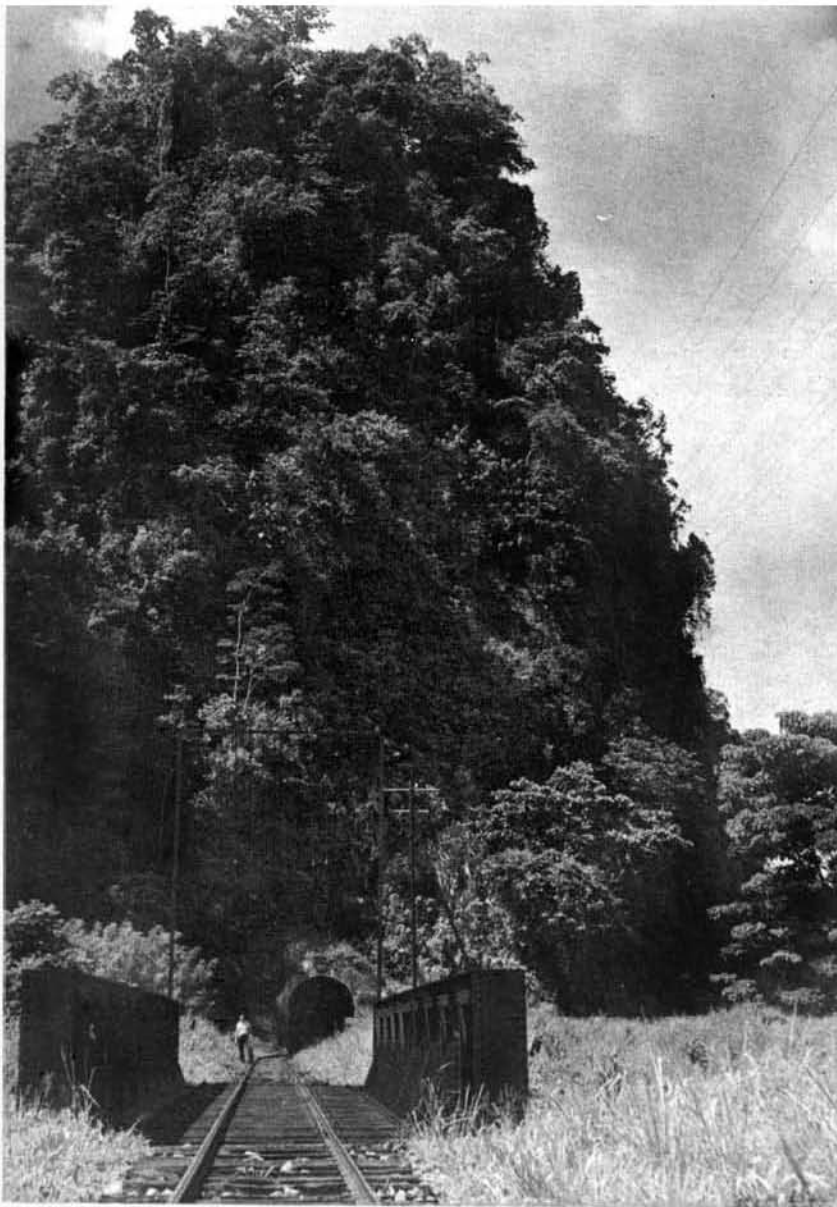
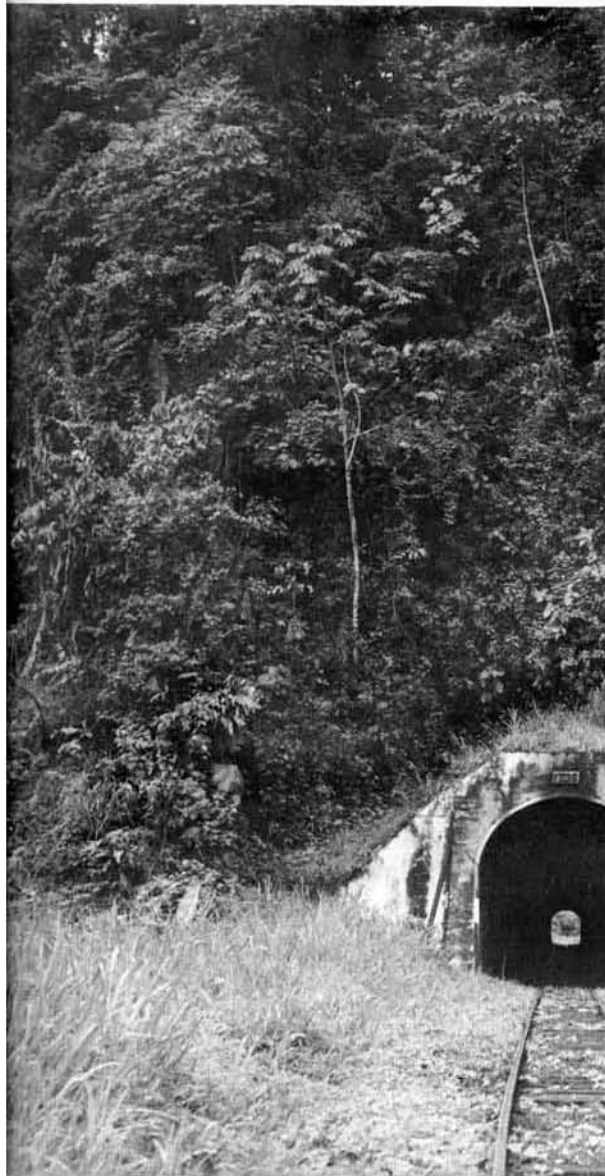
East portal of the 650-foot tunnel constructed in 1938.
Cost was \$ 44,579.00 (¢ 252,763.00).
